Skadberg alle 13D, 4051 SOLA

**Attraktiv selveierleilighet med  
mulighet for 2 soverom - Balkong  
med gode solforhold - God  
planløsning - Parkering**

# Tilstandsrapport

Befaringsdato: 26.01.2026

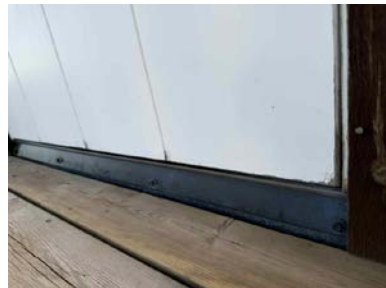
**Vurdering av avvik:**

- Det er avvik:

- Tiltak:

Anbefaler å feste dørterskel på balkongdørfå balkongdør i spor nedre kant, overfatebehandle slitte overflater, dette for å unngå råteskader. Vurdere å bytte balkongdør og ytterdør.

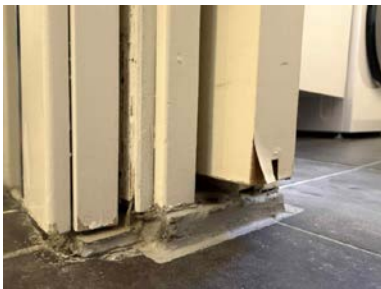
- Det er avvik:

Det registreres skade i nedre kant på skyvedør bad / vaskerom. Når denne døren er helt åpen slir den utav spor.

- Tiltak:

Anbefaler å utbedre listing / styreskinne på skyvedør og vurdere å bytte dørblad.

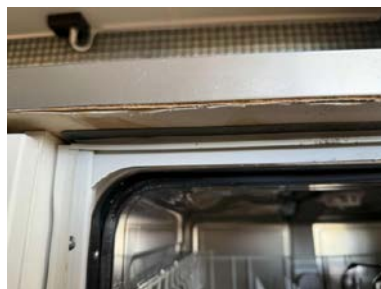
- Det er avvik:

Det registreres svellinger i benkeplate over oppvaskemaskin, avskallin på kjøkkenfronter og sprekk i nedre kant på blandebeater.

- Tiltak:

Vurdere oppgraderinger av kjøkken.
