Tilstandsrapport

Boligbygg med flere boenheter
-

Frydensborgveien 1, 3772 KRAGERØ
-

Befaringsdato: 25.10.2024

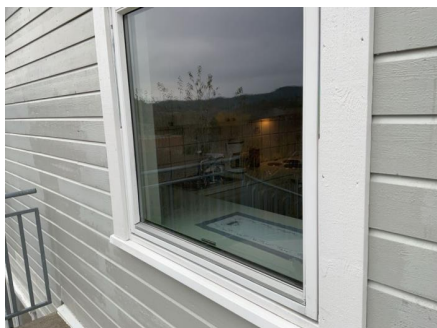
TG 1 Vinduer

Det er vinduer med isolerglass.

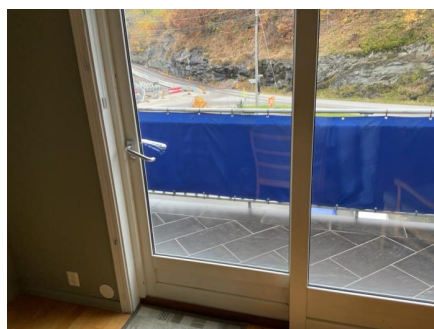
TG 1 Dører

Det er malte ytterdører.

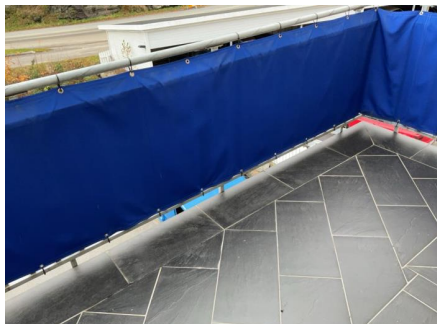
5,8 kvm.

TG 1 Balkonger, terrasser og rom under balkonger

Det er balkong av betong.

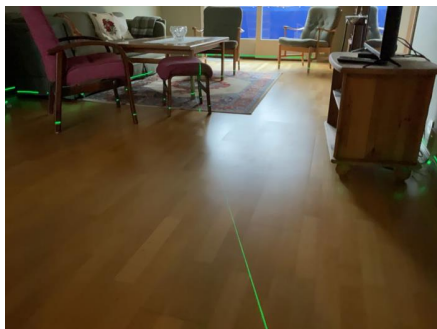
TG 1 Etasjeskille/gulv mot grunn

Det er etasjeskiller av betong.

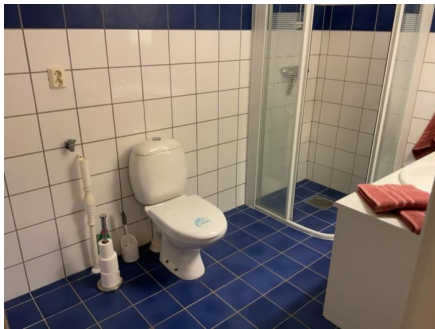
Aktuell byggeforskrift er tekniske forskrifter i perioden 1997-2010. Badets alder tilsier at det kan ha kort gjenværende levetid.

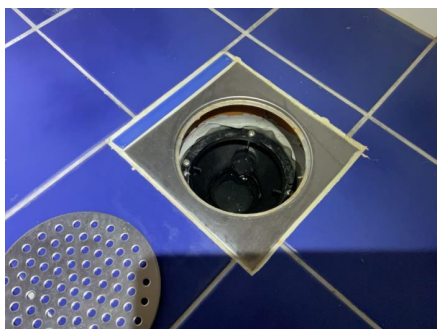
ⓘ TG 2 Sluk, membran og tettesjikt

Det er plastsluk og ukjent membranløsning.

- Mer enn halvparten av forventet brukstid er passert på membranløsningen.

- Overvåk tilstanden jevnlig. For å få tilstandsgrad 0 eller 1 må tettesjiktet skiftes ut, men tidspunktet for når dette er nødvendig er vanskelig å si noe om.

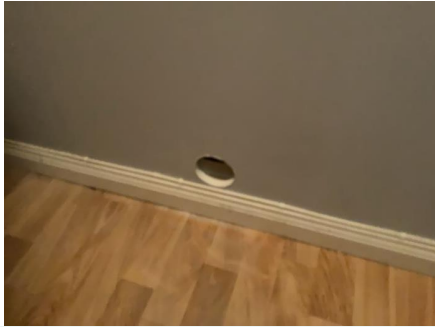
ⓘ TG 1 Tilliggende konstruksjoner våtrom

Hulltaking er foretatt uten å påvise unormale forhold.

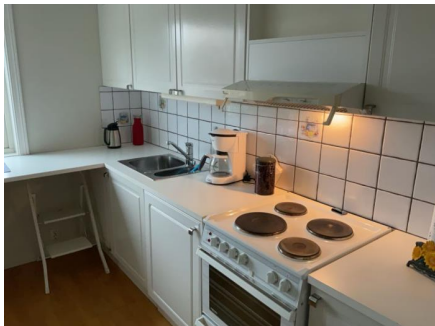
TG 2 Overflater og innredning

Innredning med profilerte fronter og laminert benkeplate.

- Det er påvist skader på overflater/kjøkkeninnredning utover normal slitasjegrad.

Innredning med alders- og bruksslitasje. Det er fuktsvellede fronter ved oppvaskbenken.

Behov for tiltak i stor grad vil være påvirket av personlig smak og ønsker.

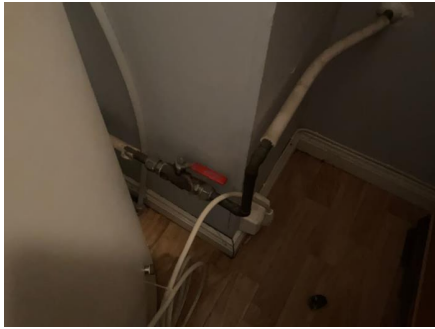
TG 2 Vannledninger

Vannrør av kobber.

- Mer enn halvparten av forventet brukstid er passert på innvendige vannledninger.

- Det er ikke behov for utbedringstiltak siden anlegget fungerer i dag, men ut ifra alder kan skader plutselig oppstå på eldre anlegg.
