Østre Kollen 10, 3660 RJUKAN

KOLLEN Nyere frittstående hytte. 2 plan 4 sov 2 wc 70 m² GUA. Selges møblert, klar til bruk! Solrikt. Nydelig utsikt

Rapport kode: 935208
Opprettet: 04.03.2024
Utskrift: 14.03.2024

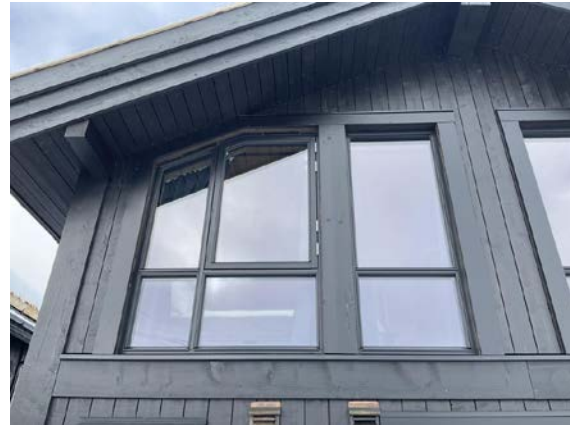
Utførelse av ytterdør

Vinduer er utført med beslag.

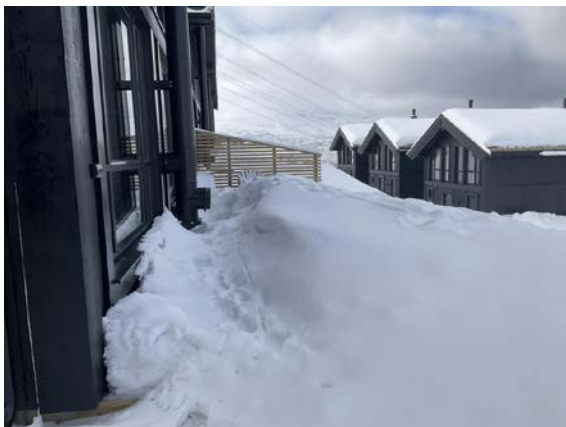
Konstruksjon av bjelker og spaltegulv samt spilevegg i impregnerte materialer. Konstruksjonen er dekket av snø på befaringsdagen og kontrollen er begrenset. Tilstandsgrad er satt på bakgrunn av alder og materiale. Nærmere kontroll bør utføres når snøen er borte.

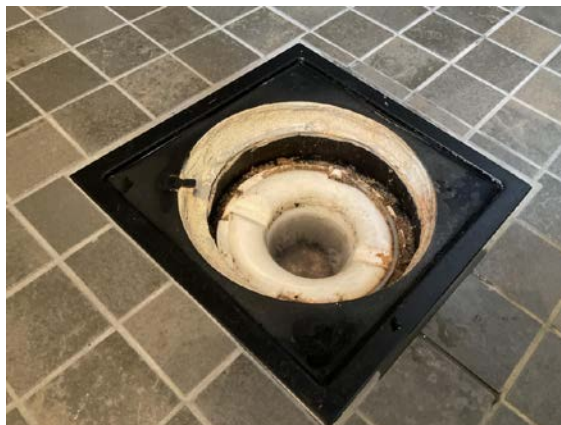
Gulvet er målt til å ha tilfredsstillende fallforhold.
Det er fall på ca. 1:100 gulvflate, 10mm nedsenk og greit fall i dusj.
Til sammen over 25mm totalt fall.
Overflater fremstår uten avvik.

Dør og panel i våtsone:
Det er påvist dør og uegnede materialer i våtsone (innenfor 1 m).
Våtrommet har vært anvendt med vanlig bruk, men tilstand på material er stabil i sonen utenfor dusjnise.
Utførelsen av membran bak panel og dørlister er ukjent.
Det vil være en fordel om lister og foringer er malt med våtromsmaling og at list har en dryppkant mot gulvflis.
Løsningen med panel/flis i våtsone som her er valgt, er en "vanlig" løsning på fjellhytter.
Utførelsen som er valgt har på befærings-dagen ingen påviste avvik.

Det er ikke membran/tettesjikt i våtsone, trepanel er ikke godkjent tettesjikt.
I våtsonene skal veggene fra gulv til tak ha en vanntett overflate; dvs. det skal benyttes en membran.
Dette kan være et vanntett vinylbelegg, våtromsplater eller en påstrykningsmembran. membranen skal fungere som et tettesjikt med minst samme diffusjonsmotstand som som 0,15mm Polytylenfolie (plast).
Tilstandsgrad er satt på grunn av begrenset bruk av badet.
På mange fritidsboliger er våtrom utført som dette, våtrommene på fritidsboliger er ikke like hyppig brukt og har ikke samme fukt påkjønning som et våtrom i helårsbolig.

Badet er under 5 år gammelt og det foreligger ferdigattest. Det er ikke nødvendig med hulltaking. Det er ikke oppdaget, eller målt unormale fuktvariabler på badet.

Nærmere undersøkelser anbefales.

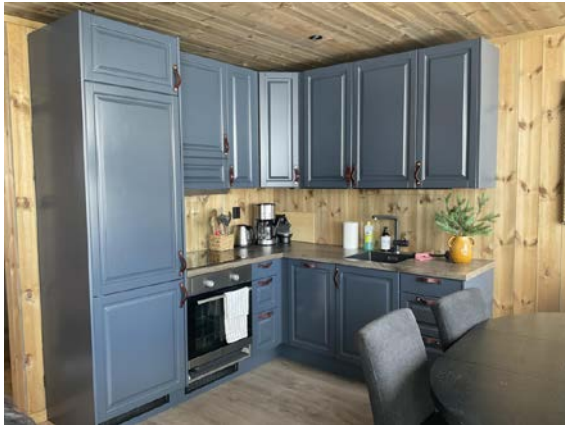
Ventilator er montert i overskap over kokesone, utlufting skjer via yttervegg.
Det er montert komfyrvakt på vegg over induksjonstopp.

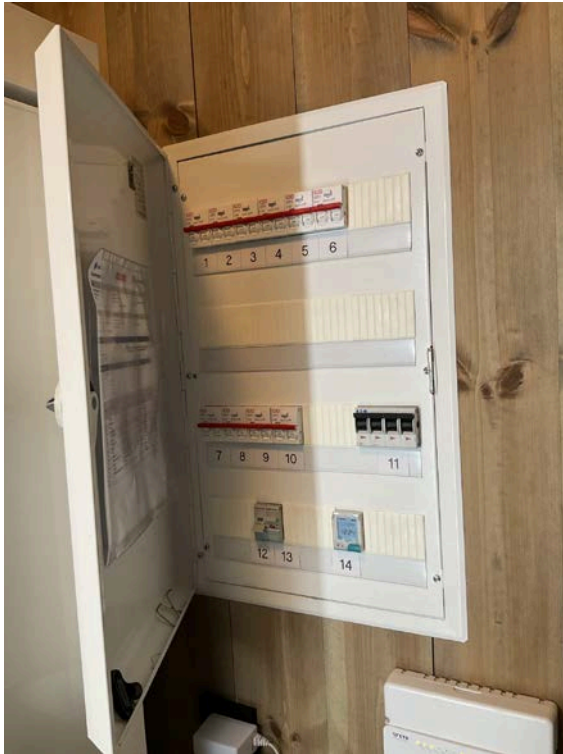
Eier har fremvist samsvarserklæring på installering av anlegget ved byggeår, tilstandsgrad er gitt på bakgrunn av denne.
