Tilstandsrapport

Boligbygg med flere boenheter

Høgliveien 38 , 1850 MYSEN

Oppdragsnr.: 13975-3337

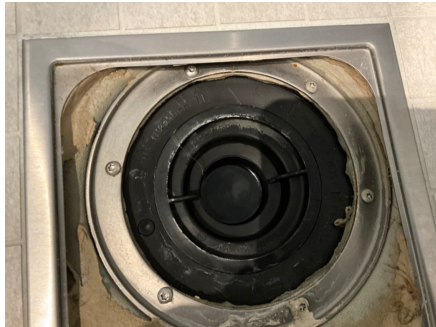
Beskrivelse

Det er plastsluk og smøremembran med dokumentert utførelse.

Tettesjiktet/membran ligger skjult i konstruksjonen, det er derfor ingen mulighet for kontroll. Vurderingen av tettesjiktet er derfor basert på alder (forventet levetid) og fremlagt brukstillatelse (indikerer at ansvarsområder er ansvarsbelagt med foretak).

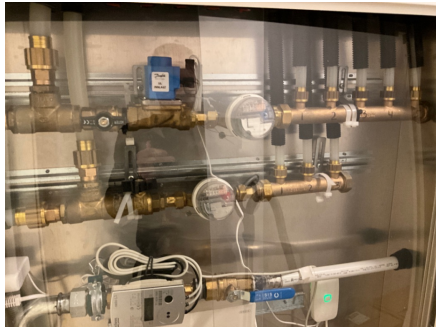
! TG 0 Vannledninger

Innvendige vannledninger er av plast (rør-i-rør). Det er besiktiget i rørskap.
Stoppekran og vannmåler for varmt- og kaldtvann er plassert i fordelerskapet.

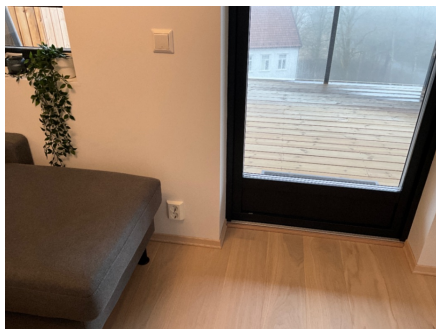
Ja Ved bruk av stikkontakt i stue går sikring. Årsak er ukjent.

Ja Opplyst at det ved bruk av stikkontakt i stue forekommer det at sikring går. Takstmannen anbefaler på grunn av dette, at det gjennomføres en kontroll av anlegget.
