Havnaveien 52, 3145 TJØME

Ferieleilighet med sjeldent god beliggenhet i sjøkanten med vidstrakt utsikt mot Røssesundet

Tilstandsrapport

BOLIGBYGG MED FLERE BOENHETER

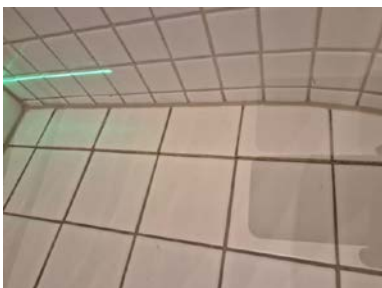
1. ETASJE > BAD

Det er bom under enkelte fliser mot dusjvegg og sprekker i fuger.

Bom i flis krever ikke noen umiddelbar utbedring. Årsak kan være at flislim ikke har fått kontakt på hele flisflaten, eller det kan være at flisene løsner fra underlaget. Konsekvens av bom i flis kan være at fuger sprekker og og flisene løsner som igjen vil kreve tiltak. Forholdene bør derfor holdes under oppsikt.

Bom i fliser og sprekker i fuger.

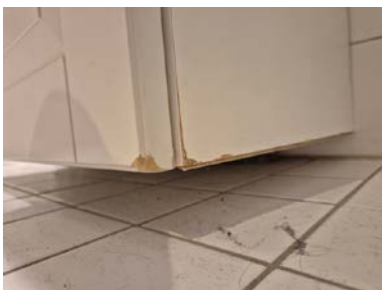
1. ETASJE > BAD

- Det er ikke påvist tilfredsstillende løsning for å synliggjøre lekkasje fra innebygget sisterner.
- Det er påvist skader på innredning.

Det er påvist svelleskader på innredning.

Svelleskader på innredning.

- Ved implementering av innebygget sisterner var det ikke krav om lekkasjesikring, konstruksjonen bør jevnlig observeres.

Det er ikke registrert noen store skader. Kjøper bør selv vurdere tiltak.
