Havnaveien 52, 3145 TJØME

**Ferieleilighet med sjeldent god  
beliggenhet i sjøkanten med  
vidstrakt utsikt mot Røssesundet**

# Tilstandsrapport

## BOLIGBYGG MED FLERE BOENHETER

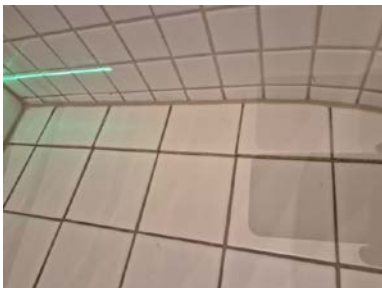
Det er bom under enkelte fliser mot dusjvegg og sprekker i fuger.

Bom i flis krever ikke noen umiddelbar utbedring. Årsak kan være at flislim ikke har fått kontakt på hele flisflaten, eller det kan være at flisene løsner fra underlaget. Konsekvens av bom i flis kan være at fuger sprekker og og flisene løsner som igjen vil kreve tiltak. Forholdene bør derfor holdes under oppsikt.

Bom i fliser og sprekker i fuger.

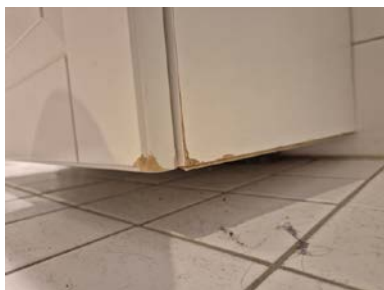
- Det er ikke påvist tilfredsstillende løsning for å synliggjøre lekkasje fra innebygget sisterner.
- Det er påvist skader på innredning.

Det er påvist svelleskader på innredning.

Det er ikke registrert noen store skader. Kjøper bør selv vurdere tiltak.

Svelleskader på innredning.

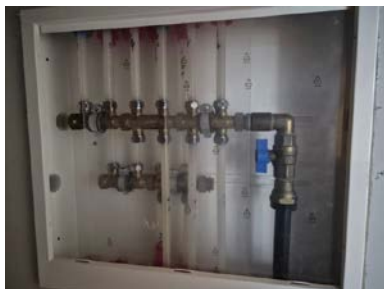
Sanitærinstallasjonene fungerte normalt ved befaringsdag. Vvs anlegget er ellers ikke kontrollert for feil eller mangler under befaringsdag.

Det er på generelt grunnlag anbefalt at vvs røropplegg regelmessig ettersees / kontroll av rørlegger.
