Åsbygdvegen 358, 7355 EGGKLEIVA

**Innbydende og familievennlig  
enebolig fra 2013 | Solrik og pen  
tomt med hage, gode uteplasser |  
Dobbelgarasje**

# Tilstandsrapport

Befaringsdato: 11.02.2026

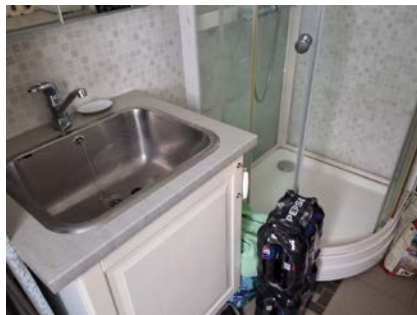
#### Vurdering av avvik:

- Det er påvist avvik i fallforhold til sluk i forhold til krav i forskrift på byggetidspunktet.

#### Konsekvens/tiltak

- Når sluket har begrenset tilgang, er det vanskelig å rengjøre sluket og å inspisere den for å oppdage skader i membranen/fuger rundt sluket, som er avgjørende for å forhindre lekkasjer.

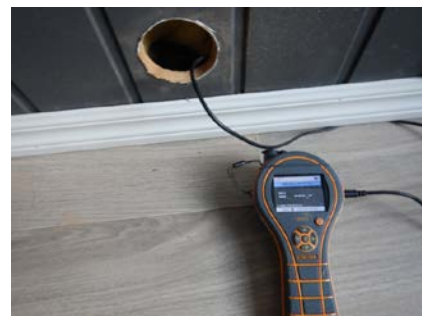
## ETASJE > BAD

#### Vurdering av avvik:

- Det er ikke påvist tilfredsstillende løsning for å synliggjøre lekkasje fra innebygget susterne.

- Uten dreneringsløsning/lekkasjesikring kan lekkasjer pågå over lang tid uten å bli oppdaget. Dette kan føre til omfattende fuktskader i omkringliggende byggematerialer.

Eventuelle lekkasjer kan pågå over tid uten å bli oppdaget, da vann ikke synliggjøres eller ledes til sluk/avløp.

Langvarig fuktpåvirkning kan føre til oppfukning av tilstøtende konstruksjoner, med risiko for råteskader, soppvekst og svekket bæreevne. Skadeomfanget kan bli omfattende før forholdet avdekkes, og utbedring kan medføre betydelige kostnader.

Det anbefales etablering av tilfredsstillende lekkasjesikring og/eller drenering i henhold til gjeldende forskriftskrav, slik at eventuelle lekkasjer ledes kontrollert bort og blir synlige

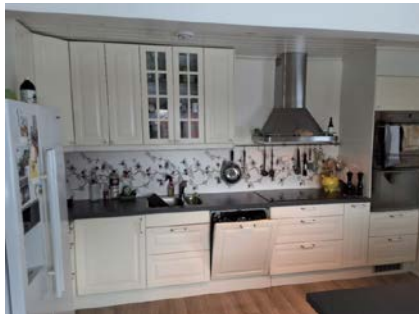
## ETASJE > KJØKKEN

Kjøkkenet har innredning med profilerte fronter. Benkeplaten er av laminat. Det er kjølfryseskap, oppvaskmaskin, induksjonstopp, micro, stekeovn og vannstoppssystem.

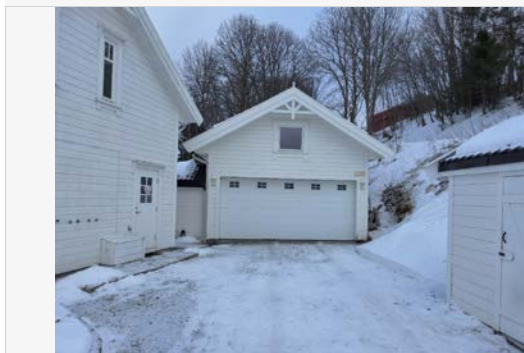
### Garasje

Benyttes som garasje
