Daskerudvegen 125, 2166 OPPAKER

**Lekker strandhytte fra 2021. Solrik  
uteplasser, idyllisk beliggenhet og  
nydelig utsikt til Glomma.**

# Tilstandsrapport

## FRITIDSBOLIG

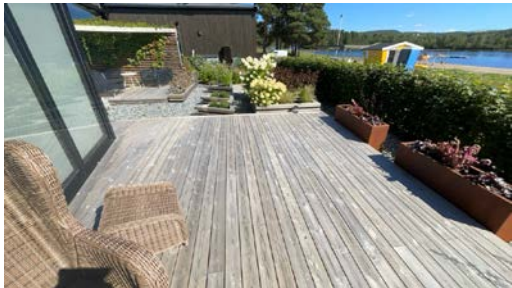
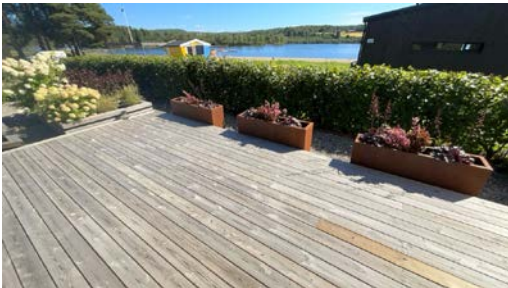
### Balkonger, terrasser og rom under balkonger

Terrasse på ca. 22 m<sup>2</sup> i forkant. Terrasse på ca. 11 m<sup>2</sup> med levegg i hage.

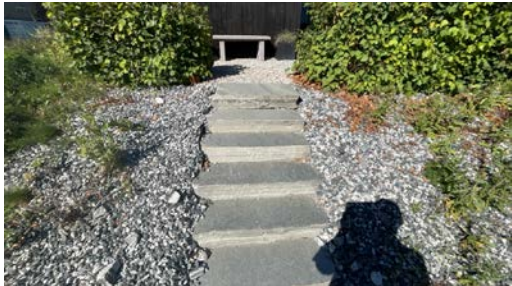
### Utvendige trapper

Punkter i tilstandsrapporten merket med tilstandsgrad 3 – store eller alvorlige tiltak:  
Utvendig > Utvendige trapper: Utvendig steintrapp.  
Vurdering av avvik: Det er ikke montert rekkverk.

Utvendig steintrapp.

Avvikene gir grunn til å overvåke forholdet nøye for å unngå større skade eller følgeskader. Utbedringer må påregnes pga. sikkerhet, person skader kan oppstå.

- Rekkverk må monteres for å lukke avviket.

**Kostnadsestimat: 10 000 - 50 000**

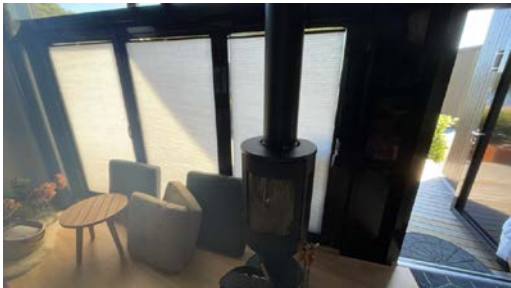
## 1 TG 1 Pipe og ildsted

Boligen har isolert stålpipes og vedovn. Det anbefales på spesifikk grunnlag kontroll av ildsteder ved jevne mellomrom fra godkjent brann/feievesen.

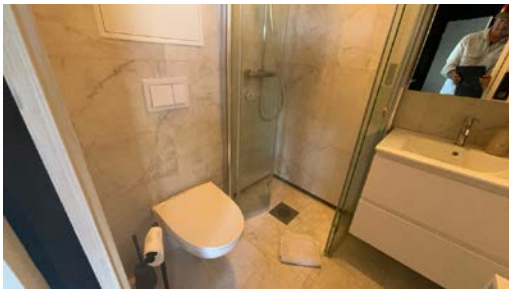
Bad med flisbelagte flater og gulvvarme, vegghengt toalett, servant og dusj. Hvit glatt innredning.

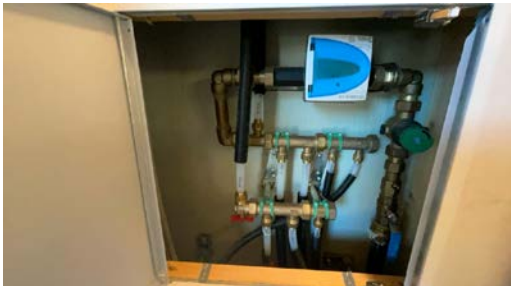
### TG 1 Vannledninger

Innvendige vannledninger er av plast (rør i rør). Det er besiktiget i rørskap. Det er ikke påvist feil ved anlegget, men merk at takstingeniør ikke er VVS fagmann og kontrollen er begrenset til det visuelle. Egen kontroll med vvs fagkyndig anbefales.
