Lillesetvegen 71, 2114 DISENÅ

**Pen og tiltalende enebolig med fin  
og landlig beliggenhet!**

# Tilstandsrapport

## ENEBOLIG

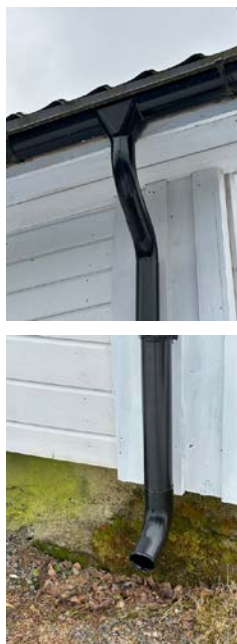
## ⓘ TG 2 Veggkonstruksjon

Tømmer kasse m/tilbygg i vanlig bindingsverkskonstruksjon. Huset er etterisolert med 5 cm mineralull innvendig. Liggende utvendig malt panel fra 2019.

I følge eier er tømret i god stand - uten råteskader.

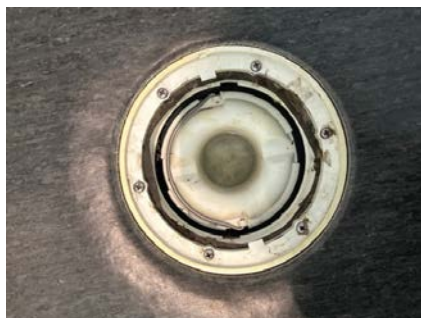
## 1 - ETASJE > BAD/VASKEROM

- Det er tegn på fuktskader nederst på våtromsplater.
- Det er avvik:

Skade på våtromsplate i dusjhjørne.

- Det må foretas utbedring av skadede plater.
