Fredrik Borgens veg 17, 2040 KLØFTA

**Innholdsrik og velholdt enebolig  
med stor terrasse, balkong,  
hagestue og dobbel garasje!**

Befaringsdato: 04.09.2025    Rapportdato: 10.09.2025    Oppdragsnr.: 21739-1715    Referansenummer: EG6296  
Autorisert foretak: TAKSTHUSET 1 AS    Sertifisert Takstingeniør: Eirik Kalheim    Vår ref: Eirik Kalheim

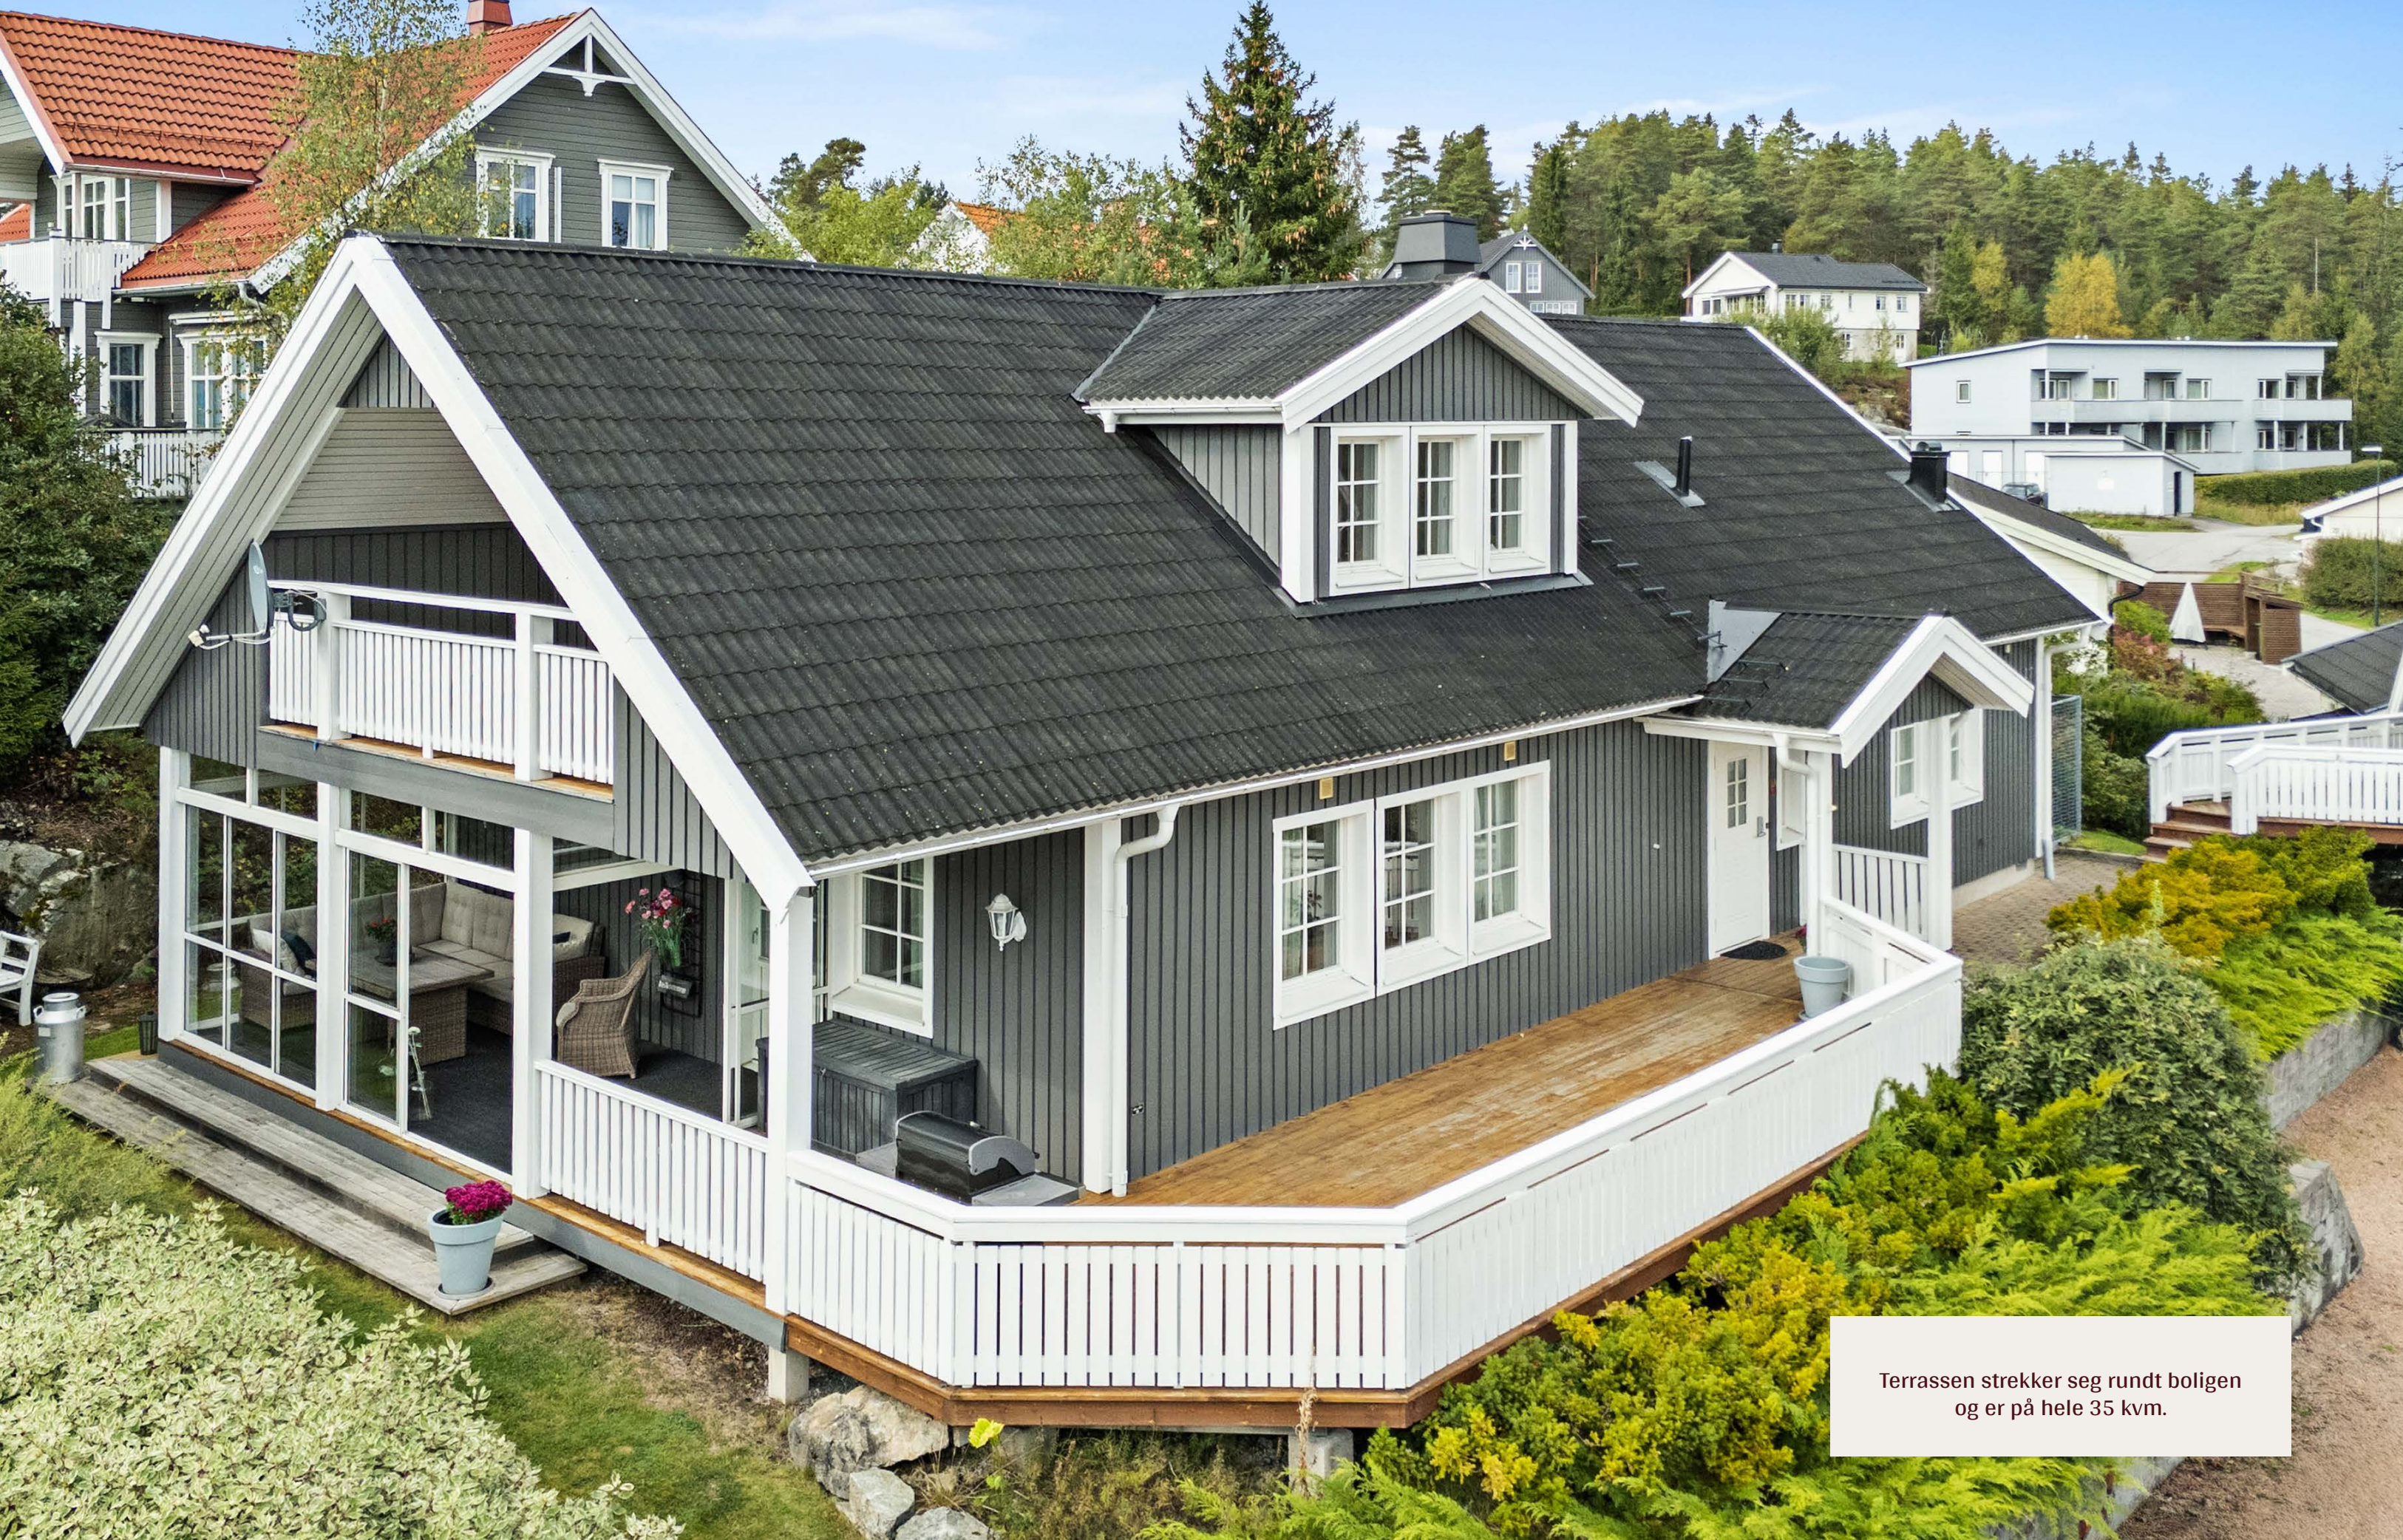
Terrassen strekker seg rundt boligen  
og er på hele 35 kvm.

Terrasse bygget med impregneret bjelkelag og terrassebord.  
Trerekkverk er målt til 91cm.  
Terrassen er målt til ca. 35m2.  
Balkong bygget med impregneret bjelkelag og terrassebord.  
Trerekkverk er målt til over 100cm.  
Balkongen er målt til ca. 11m2.  
Utvendig brosteinstrapp.

**Utvendig > Terrasse**  
Rekkverket er for lavt i forhold til dagens krav til rekkverkshøyder. Det er avvik:

**Vurdering av avvik:**  
• Rekkverket er for lavt i forhold til dagens krav til rekkverkshøyder.  
• Det er avvik:

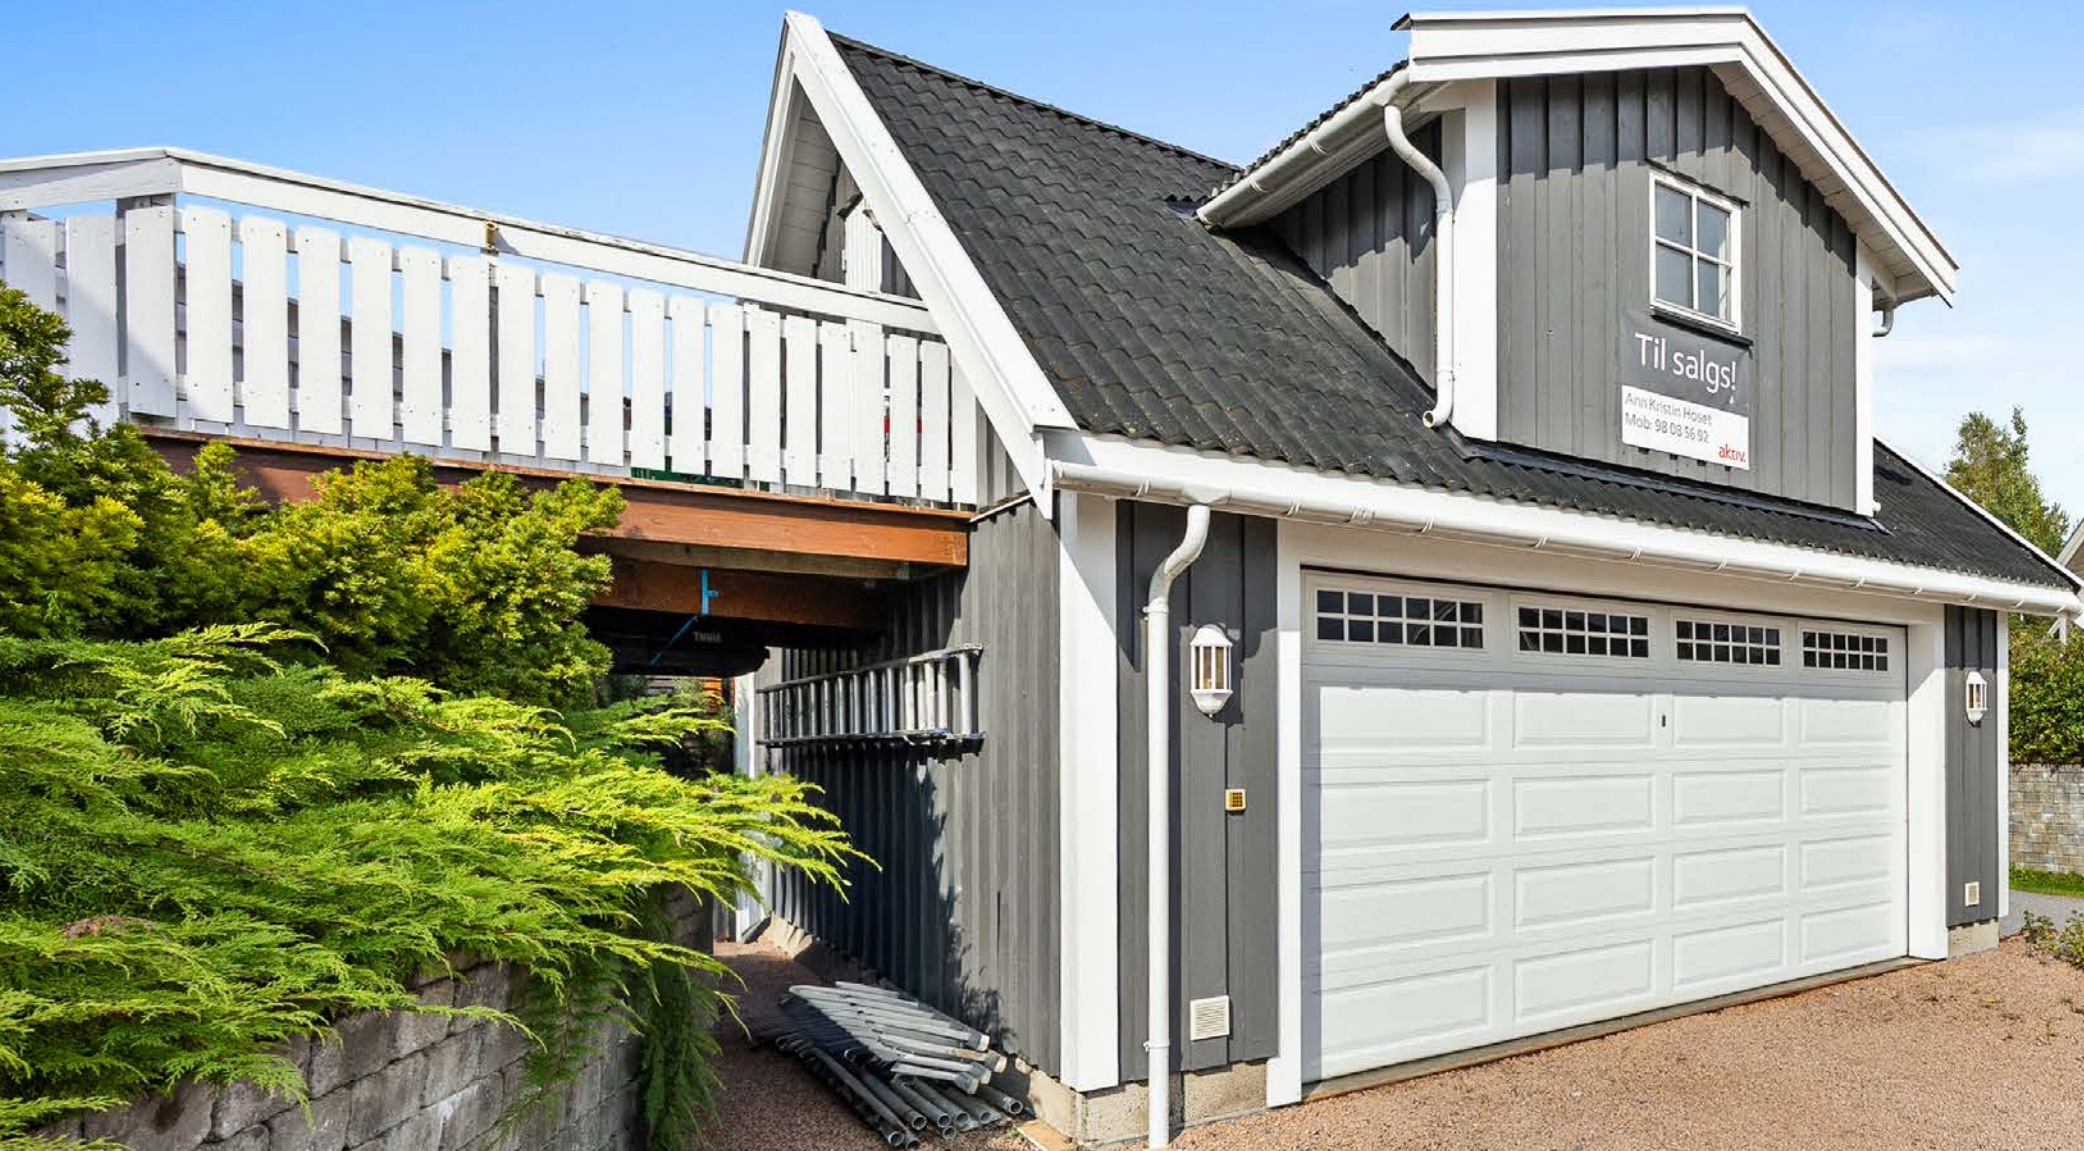
Dobbel garasje med innredet hems. I garasjen er det tilhørende el-bil lader.

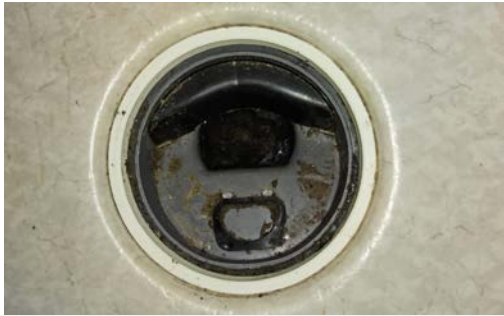
### 1. ETASJE > BAD

Bad  
Aktuell byggeforskrift er tekniske forskrifter i perioden 1997-2010.  
Dokumentasjon: ingen dokumentasjon.  
Veggene har våtromstapet/belegg. Taket har himlingsplater.  
Gulvet har vinylbelegg. Fall mot sluk er målt til 38mm.  
Det er plastsluk og synlig vinylbelegg som tettesjikt.  
Rommet har innredning med nedfelt servant, toalett og dusjkabinett.  
Det er mekanisk avtrekk og tiluft fra dør.  
Hulltaking er foretatt uten å påvise unormale forhold. Hulltaking er foretatt ved/i soverom. Fuktkvotemåling (vekt%) i konstruksjonen ble målt til 0-6.

Hulltaking er foretatt uten å påvise unormale forhold. Hulltaking er foretatt ved/i soverom. Fuktkvotemåling (vekt%) i konstruksjonen ble målt til 0-6.

- Overvåk tilstanden jevnlig. For å få tilstandsgrad 0 eller 1 må tettesjiktet skiftes ut, men tidspunktet for når dette er nødvendig er vanskelig å si noe om.

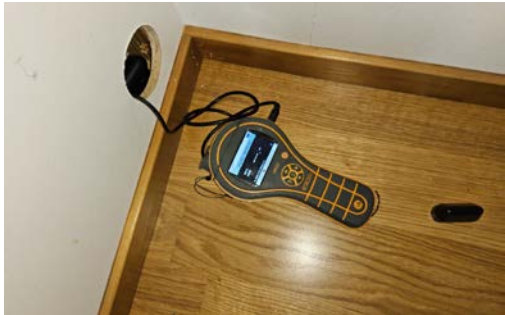
### 1. ETASJE > VASKEROM

Vaskerom  
Aktuell byggeforskrift er tekniske forskrifter i perioden 1997-2010.  
Dokumentasjon: ingen dokumentasjon.  
Taket har himlingsplater. Innvendige vegger har tapet.  
Gulvet har vinylbelegg. Fall mot sluk er målt til 40mm.  
Det er plastsluk og synlig vinylbelegg som tettesjikt.  
Rommet har opplegg for vaskemaskin og skyllekum. Videre er det utsyrt med benkeinnredning og overskap.  
Det er mekanisk avtrekk og tiluft fra dør.  
Hulltaking er foretatt uten å påvise unormale forhold. Hulltaking er foretatt ved/i soverom. Fuktkvotemåling (vekt%) i konstruksjonen ble målt til 0.

Hulltaking er foretatt uten å påvise unormale forhold. Hulltaking er foretatt ved/i soverom. Fuktkvotemåling (vekt%) i konstruksjonen ble målt til 0.
