Skrivervegen 14, 2214 KONGSVINGER

**Flott enebolig med nydelig utsikt
og gode solforhold * Stor terrasse
og frodig hage * Nærhet til skole
og bhg!**

Tilstandsrapport

ENEBOLIG

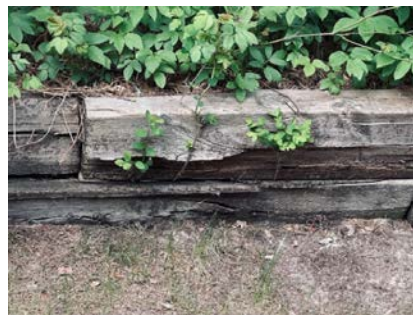
TG 2 Terrenghorhold

- Det er påvist mindre sprekker og/eller skjevheter i muren.
- Det er avvik:

Forstøttningsmur i tre har råte skader.

Påregn ny forstøttningsmur (tre) mot nordøst. Lokal utbedring betong mur bør utføres.

Kostnadsestimat: 20 000 - 100 000

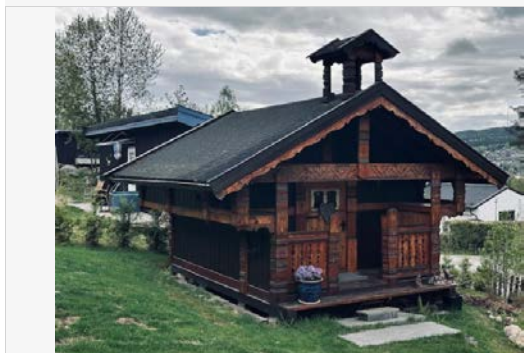
Stabbur/anneks

Stabbur/anneks, er fundamentert på betongpilarer med stabburbein i tre. Isolert bjelkelag og bindingsverkskonstruksjon. Stående utvendig beiset panel. Isolert saltak i trekonstruksjoner med rupanel undertak, teknet med takshingel. Klokkertårn. Takrenner i tre med kjetting nedløp. Rupanel v/takrenner har råteskader. Stabburet har utvendig treskjærte dekorasjoner. Vinduer m/2-lags isolerglass. Ytterdører. Takoverbygget inngangsparti med spaltegulv og trapp til terreng. Innvendig er det lakkert furugulv og panel på vegger og tak. To plassbygde senger. Innlagt strøm.

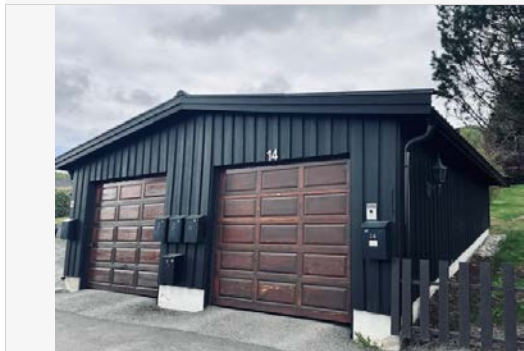
Garasje

Dobbel garasje som er delt i to (To eiere). Fundamentert på betongplate med grunnmur av plasstøpt betong. Uisolert bindingsverkskonstruksjon i tre. Stående beiset utvendig panel. Skillevegg. Saltak i trekonstruksjoner med rupanel undertak, teknet med ståltakplater. Forkantblekk, takrenner og nedløp i metall. Leddport i redwood med el. motor. Innlagt strøm.
