Sjømarkvegen 5B, 7606 LEVANGER

**Flott 3-roms leilighet med nydelig utsikt mot Eidsbotn. Vesentlig renoverert fasade i 2025. Parkering. Bra potensiale.**

# Tilstandsrapport

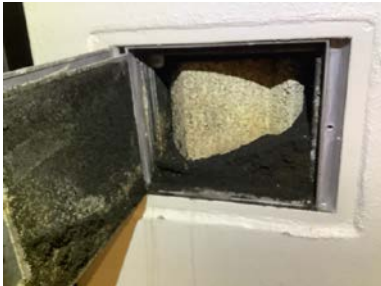
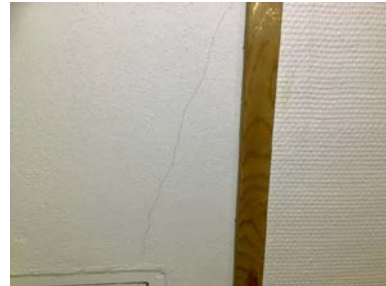
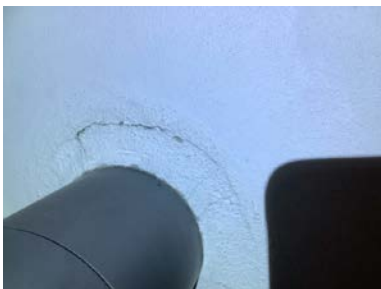
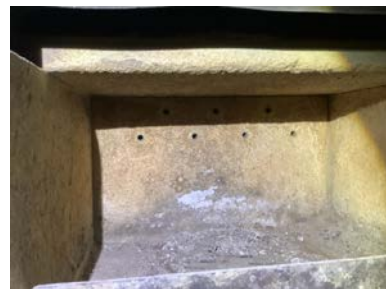
## TG 2 Rom Under Terreng

Utforede og kledd yttervegger i kjellere / underetasjer er erfaringsmessig en risikokonstruksjon, ofte beheftet med skjulte skader.

Hulltaking er foretatt i vegg fra bod, og det er påvist avvik i konstruksjonen.

Ved stikkprøvekontroll med fuktindikator på fritt eksponerte flater og erfaringsmessig utsatte steder ble det hovedsakelig registrert moderate til beskjedne fuktindikasjoner i gulv med noe stigende mot banketter.

Da underetasjen har utforet vegger mot grunnmur er det viktig å utføre vedlikehold av drenering og fuktsikring slik at fuktvandring i grunnmur unngås.

Løpende observasjon av rom under terreng anbefales.
