Fiolveien 27, 3970 LANGESUND

**Populær halvpart av vertikaldelt  
tomannsbolig med stor og solrike  
uteplass.**

Andelsleilighet  
Fiolveien 27  
3970 Langesund

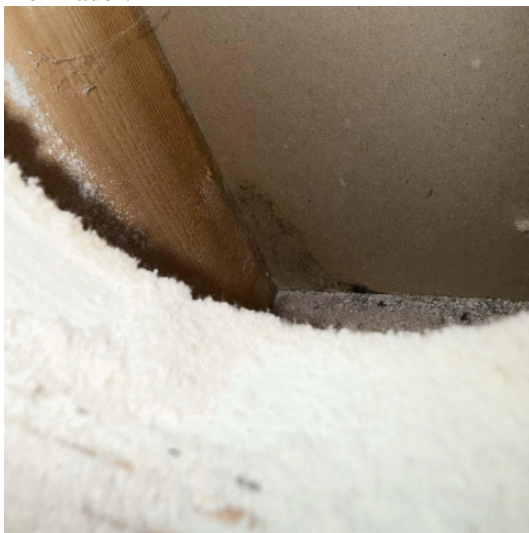
Det ble utført fuktmåling ved hullboring i vegg tilstøtende våtsone, hvor det ble avdekket synlig soppdannelse. Dette kan skyldes vedvarende fuktpåvirkning, utilstrekkelig tettesjikt eller mangelfull ventilasjon. Soppvekst kan over tid føre til skader på bygningsmaterialer og negativt påvirke innemiljøet. Det anbefales videre undersøkelser for å avdekke årsak og omfang, samt utbedring av tettesjikt og fjerning av fukt- og soppangrepet materiale.

Tettedetaljer ved rørgjennomføringer tilknyttet vann og avløp til servant er usikker. Fare for fukt i konstruksjon.

TG3 vurderes grunnet registrert soppdannelse i vegg tilstøtende våtsone, kombinert med mangelfull fuktsikring, usikre tettedetaljer og bruk av plastfliser som ikke oppfyller krav til godkjent membranløsning. Tilstanden indikerer svikt i tettesjikt og utgjør høy risiko for fuktskader.

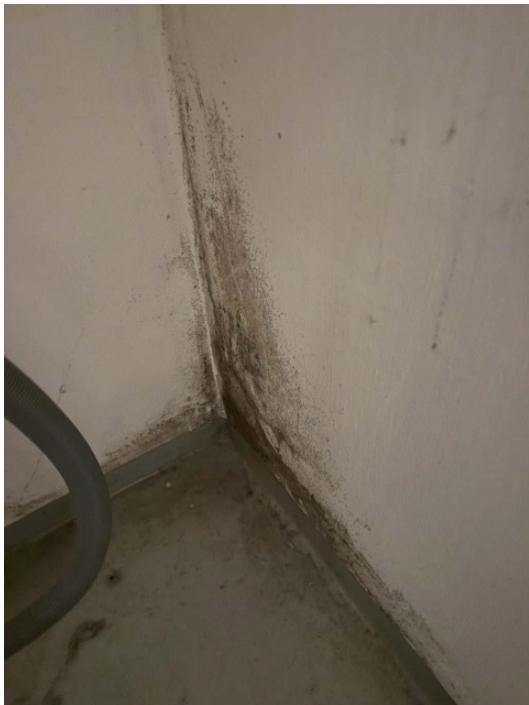
Overflatene fremstår med forventet bruksslitasje, og enkelte elementer bør vedlikeholdes eller skiftes ut over tid. Det ble ikke observert riss eller sprekker, men det ble avdekket soppdannelse i ett av innvendige hjørner som kan indikere mulig fuktpåvirkning fra grunnmur og evt. utilstrekkelig ventilasjon. Det må påregnes bedring av ventilasjonen i rommet, soppen må fjernes og det bør vurderes tiltak mot fukt fra grunnmur, som drenering eller innvendig fuktsikring.

TG3 vurderes grunnet registrert soppdannelse i innvendig hjørne.
