Fiolveien 27, 3970 LANGESUND

**Innbydende halvpart av  
tomannsbolig med solrik og  
skjermet uteplass.**

Andelsleilighet  
Fiolveien 27  
3970 Langesund

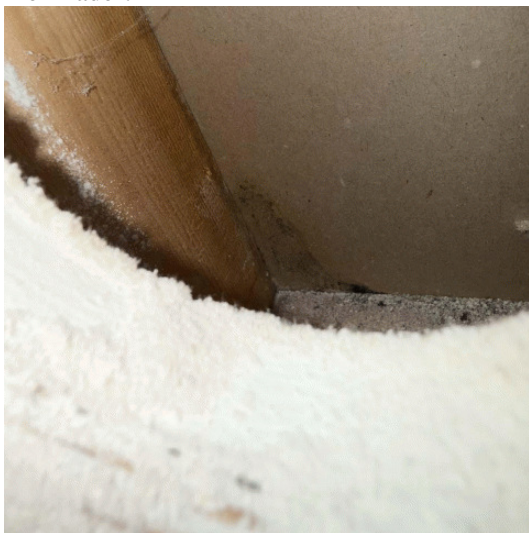
Det ble utført fuktmåling ved hullboring i vegg tilstøtende våtsone, hvor det ble avdekket synlig soppdannelse. Dette kan skyldes vedvarende fuktpåvirkning, utilstrekkelig tettesjikt eller mangelfull ventilasjon. Soppvekst kan over tid føre til skader på bygningsmaterialer og negativt påvirke innemiljøet. Det anbefales videre undersøkelser for å avdekke årsak og omfang, samt utbedring av tettesjikt og fjerning av fukt- og soppangrepet materiale.

Tettedetaljer ved rørgjennomføringer tilknyttet vann og avløp til servant er usikker. Fare for fukt i konstruksjon.

TG3 vurderes grunnet registrert soppdannelse i vegg tilstøtende våtsone, kombinert med mangelfull fuktsikring, usikre tettedetaljer og bruk av plastfliser som ikke oppfyller krav til godkjent membranløsning. Tilstanden indikerer svikt i tettesjikt og utgjør høy risiko for fuktskader.

TG3 vurderes grunnet registrert soppdannelse i vegg tilstøtende våtsone, kombinert med mangelfull fuktsikring, usikre tettedetaljer og bruk av plastfliser som ikke oppfyller krav til godkjent membranløsning. Tilstanden indikerer svikt i tettesjikt og utgjør høy risiko for fuktskader.
