Liabrotet 37, 5534 HAUGESUND

**Flott og innbydende halvpart av  
tomannsbolig - Meget trivelig  
uteområde - Parkeringsplass i  
felles carportanlegg**

# gnr. 1, bnr. 56, snr. 5

Befaringsdato: 21.01.2025

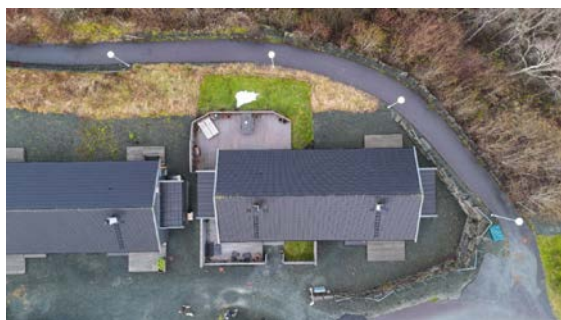
Taket er tekket med takstein av betong.  
Tekkingen er besiktet fra bakkeplan og ved lett bruk av drone uten å påvise vesentlige feil som manglende tekking eller større skader.  
Det foreligger ingen dokumentasjon av tekking og det er således ikke utført noen nærmere vurdering om taket har tilstrekkelig helning etc.  
Undertak antas generelt å vare like lenge som primærtekking, uten nærmere undersøkelser. Undertak og lekter er ikke besiktet.

Normal levetid for takstein i betong er ca. 30 - 60 år.

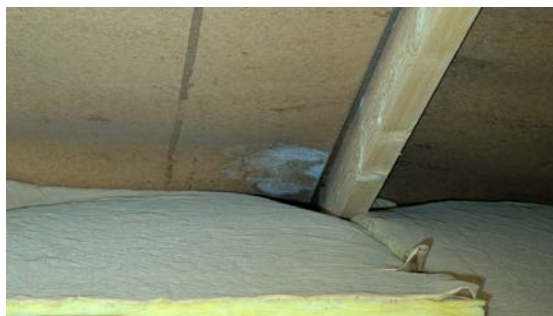
### Vurdering av avvik:

- Det er begrenset/dårlig ventilering av takkonstruksjonen.
- Det er påvist fuktstjolder i undertak/takkonstruksjon.

Som følge av registrerte anmerkninger anbefales det nærmere undersøkelser.

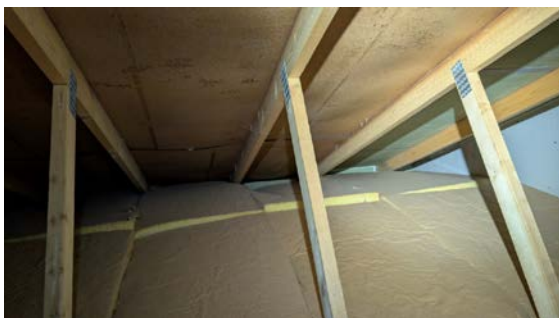
Stedvis begrenset lufting, uten vesentlige negative symptom.

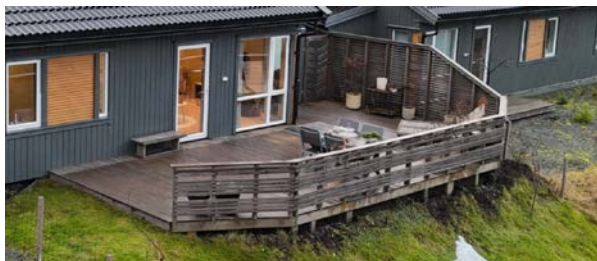
Rekkverk er ikke klatresikkert utformet, men det er kort avstand til terreng.

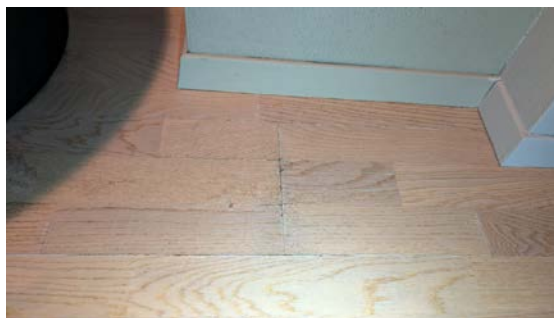
Boligen har overflater av normal kvalitet ift. byggeår. Tilgjengelige overflater vurderes generelt hele og uten vesentlig slitasje/skader, men boligen har bruksslitasje. Det er noen merker i gulv, også ved sotluke hvor vannskål til hund har stått og laget mindre merke.

Skruehull etter bilder, møbler og generell slitasje/bruksmerker må forventes. Interesserte anbefales å kontrollere overflater nærmere, da oppfatningen av normal bruksslitasje og/eller mindre skjønnsfeil kan være subjektiv.

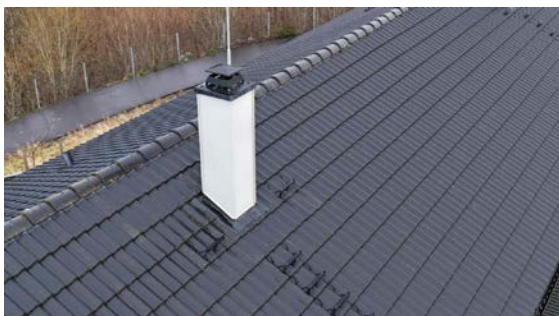
Skorstein over tak med heltekkende beslag.

Merk at det er kun skorstein over tak som er vurdert jf. forutsetninger og § 2-9 (Forskrift til avhendingslova). Ildsted, pipe (inkl. oppstilling) er ikke kontrollert.

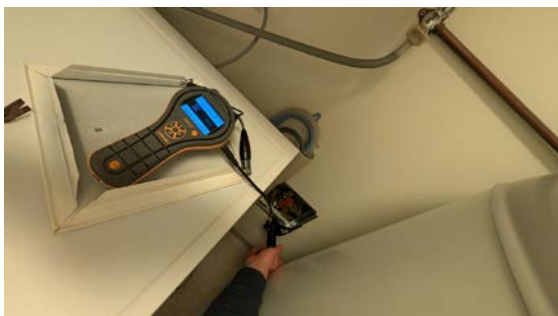
Fuktmåling utført gjennom luke til stoppekran teknisk rom. Det er tørt, men så er det også i bruk kabinett på badet.
