Trondheimsveien 199C, 0570 OSLO

**Luftig 3(4)-roms endeleilighet med solrik balkong. Separat kjøkken. Garasje. IN-ordning. Sentralt, nært Torshovdalen.**

# Tilstandsrapport

Befaringsdato: 05.01.2026    Rapportdato: 07.01.2026    Oppdragsnr.: 18747-25224    Referansenummer: OQ1966  
Foretak: Peek Eiendom AS    Takstingeniør: Per-Eddie Ekrem    Vår ref: Per Eddie Ekrem

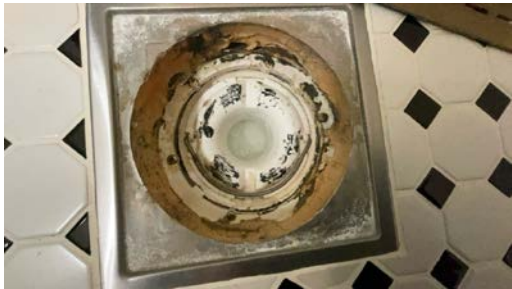
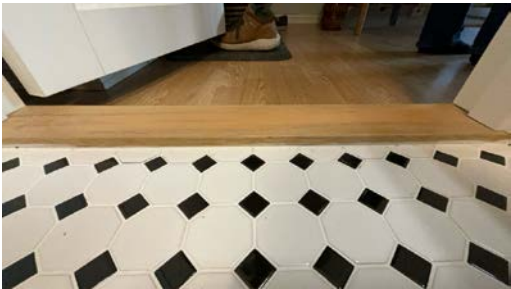
### 1. ETASJE > BAD

PVC-sluk m/klemring i dusjsone. Ikke synlig membranoppbrett ved dørterskel.  
Oppbygging av gulv/membran:  
Gulv; Ardex 8+9 sementbasert gulvmembran m/fiberduk.  
Vegger: våtromsplater med Ardex SK1

Årstall: 2024 Kilde: Faktura e.l

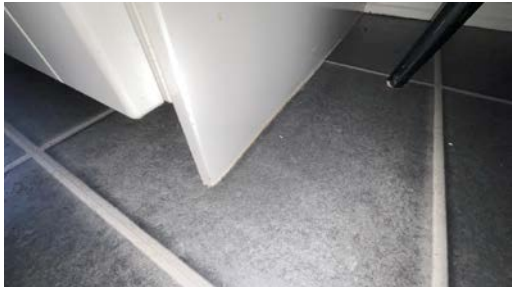
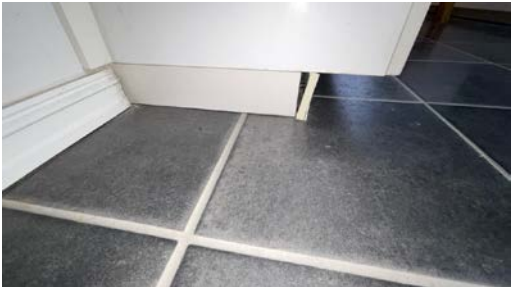
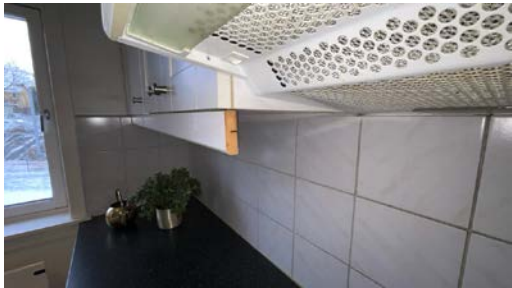
#### TG 2 Avtrekk

- Kjøkken > 1. etasje > Kjøkken > Avtrekk  
Vurdering av avvik:  
Det er kun kullfilterventilator på kjøkkenet og heller ikke andre forserte/mekaniske avtrekksløsninger fra kokesonen. Ifølge NS 3600 skal avtrekk karakteriseres med TG 2 dersom det ikke er etablert forsert avtrekk.

Ikke mulighet for tilstandsgrad 1 etter standardens krav da boretslaget har egne vedtekter som hindrer montering av mekanisk avtrekk til felles luftkanal.

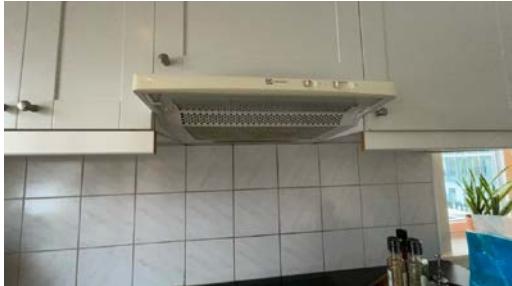
#### TG 2 Vannledninger

Avviket er relatert til alder på kobberledninger på kjøkken som er eldre enn 25 år.

- Det er ikke behov for utbedringstiltak siden anlegget fungerer i dag, men ut ifra alder kan skader plutselig oppstå på eldre anlegg.
