Lågerødåsen 22H, 3160 STOKKE

**Lys og pen leilighet i 2. etasje med  
2 soverom, garasje med elbillader  
og solrik vestvendt veranda!**

# Tilstandsrapport

- Boligbygg med flere boenheter
- Lågerødåsen 22 H, 3160 STOKKE
- SANDEFJORD kommune
- gnr. 418, bnr. 42, snr. 8

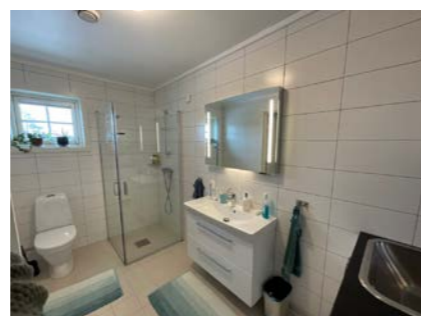
##### 2. ETASJE > BAD/VASKEROM

Flislagte gulver av betong med varmekabler. Sluk av plast. Flislagte vegger og malte plater i himlingen. Underliggende membran på gulvet. Ukjent på vegg. Ingen dokumentasjon utover ferdigattest. Rommet inneholder innredning med servant, wc, dusj med vegger. I tillegg innredning med dyp kum av rustfritt stål. Plass for vaskemaskin og tørketrommel. Ventil koblet til ventilasjonsanlegg.

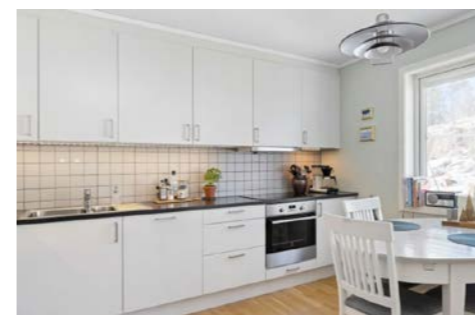
###### TG 1 Overflater og innredning

Innredning med folierte skrog og fronter. Benkeplate med høytrykklaminert overflate. Kum av stål. Integreerte hvitevarer som koketopp, stekeovn, oppvaskmaskin og kjøleskap.

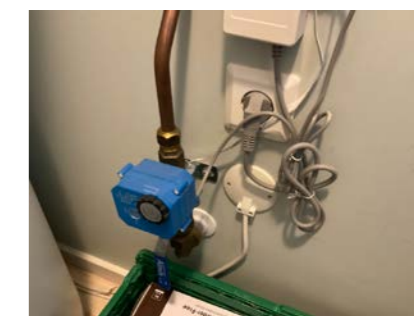
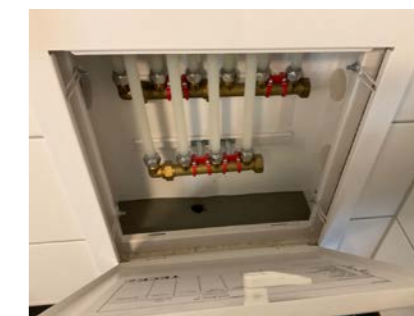
##### TG 1 Vannledninger

Vannrør av kobber og med rør i rør system. Fordelingskap plassert på badet. Stoppekran plassert i bod

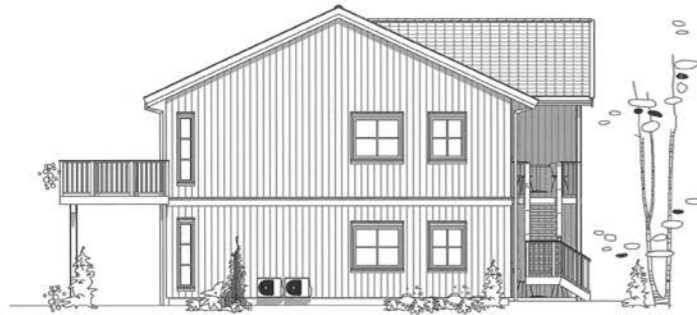
Fasade mot sør 1 : 100

REV	DATE	SKR	REVISJON
3	26.09.16	oh	Større balkong, nytt vindu i stue
2	08.08.16	oh	Sitende kledning, etasjebord, vindu C4/D4
1	09.05.16	oh	Ulv-trapp, tak over inngang
