## Seimsvegen 189

# Tilstandsrapport

gnr. 286, bnr. 611, snr. 1

Befaringsdato: 05.05.2025

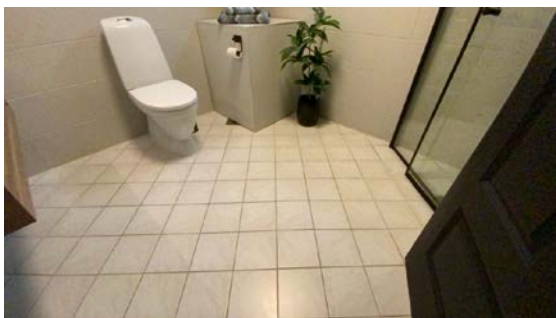
### Vurdering av avvik:

Det er ikke behov for umiddelbare tiltak, men rommet må pusses opp for å tilfredsstille dagens krav til våtrom.

**Kostnadsestimat: 100 000 - 300 000**

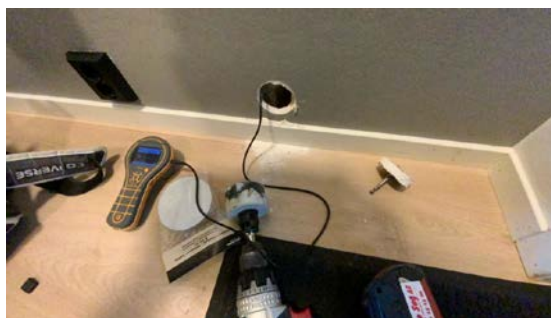
### ETASJE > BAD/VASKEROM

## ! TG 0 Tilliggende konstruksjoner våtrom

Det er boret hull i entré, bak dusjkrok. Det ble ikke registrert unormale fuktverdier.

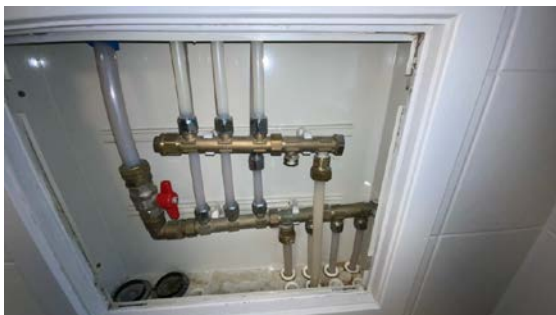
Det ble ikke registrert lekkasje i rørfordelerskap.  
Rørfordelerskapet bør kontrolleres regelmessig.

## Vurdering av avvik:

- Det er ikke behov for utbedringstiltak siden anlegget fungerer i dag, men ut ifra alder kan skader plutselig oppstå på eldre anlegg.

Det er ikke registrert lekkasjer. Mer enn halvparten av forventet brukstid er oppbrukt.
