Storgata 45, 6508 KRISTIANSUND N

**Toppleilighet med nydelig
beliggenhet ved sjøkanten - Flott
utsikt - Solrik veranda - Heis -
Parkering i garasjeanlegg**

Tilstandsrapport

BOLIGBYGG MED FLERE BOENHETER

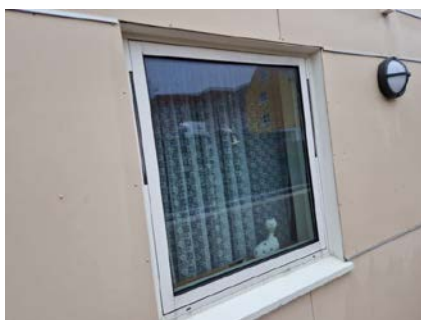
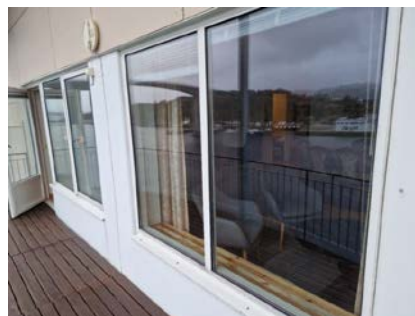
TG 1 Vinduer

Bygningen har malte trevinduer med 2-lags glass.

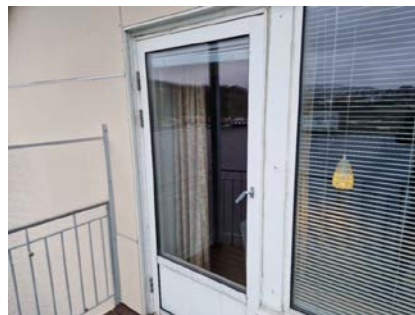
TG 2 Dører

Bygningen har malt hovedytterdør og malt balkongdør i tre.

- Det er påvist avvik rundt innsettingsdetaljer.

Det er påvist at ytterdøren er montert på en slik måte at den vil trekke fukt i underkant.

- Det bør gjøres tiltak for å lukke avviket.

Ytterdøren bør skiftes.

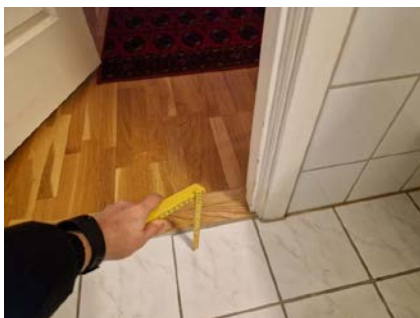
- Våtrommet må oppgraderes for å tåle normal bruk etter dagens krav. Det er registrert bom (hullrom) bak fliser på vegg og gulv. Det er påvist avvik i fall forholdet for hva som var gyldig på oppførings tidspunktet. Det er videre avvik fra anbefaling om en høydeforskjell fra topp sluk til topp terskel på 25mm. Mer en halvparten av forventet brukstid for sluk løsning og membran er passert.

Kostnadsestimat: 100 000 - 300 000

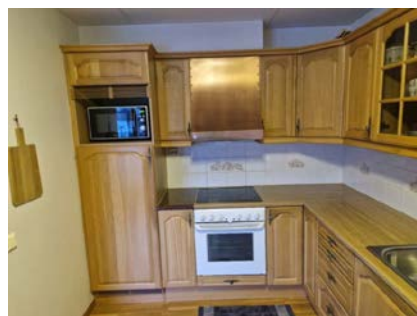
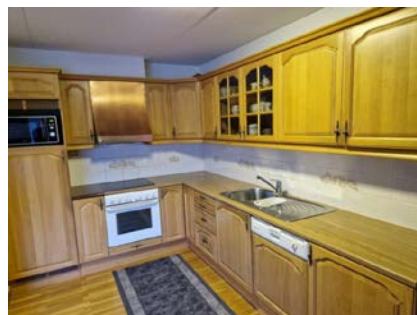
TO 1 Overflater og innredning

Gulvet er belagt med parkett. Veggene er kledd med malte plater. Det innvendige taket er lagt med malt mur. Kjøkkenet har en innredning med heltre utsende. Innredningen går over 2 vegger og er av skuffer og skap med profilerte fronter. Det er en laminat benkeplate med nedfelt vask av stål med avrenningsplate og en nedfelt plate topp. Kjøkkenet er utstyrt med en integrert stekeovn, oppvaskmaskin og kjøleskap.

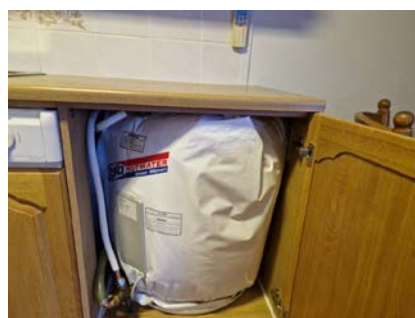
TG 2 Varmtvannstank

Det er plassert en varmtvannsbereder i kjøkken innredningen. Den rommer ca 120 liter.

- Det er påvist avvik ifm understøttelsen av tanken.
- Det er ikke påvist tilfredsstillende avrenning eller annen kompensierende løsning fra varmtvannstank.

Det anbefales å utføre ytterligere undersøkelser av berederen.
