Storgata 45, 6508 KRISTIANSUND N

**Toppleilighet med nydelig
beliggenhet ved sjøkanten - Flott
utsikt - Solrik veranda - Heis -
Parkering i garasjeanlegg**

Tilstandsrapport

BOLIGBYGG MED FLERE BOENHETER

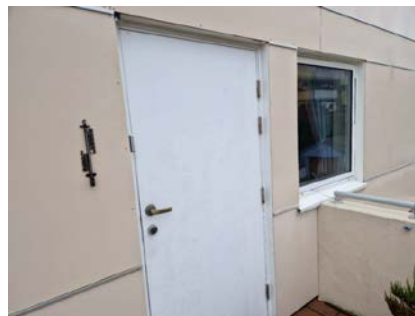
TG 2 Dører

Bygningen har malt hovedytterdør og malt balkongdør i tre.

- Det er påvist avvik rundt innsettsdetaljer.

Det er påvist at ytterdøren er montert på en slik måte at den vil trekke fukt i underkant.

- Det bør gjøres tiltak for å lukke avviket.

Ytterdøren bør skiftes.

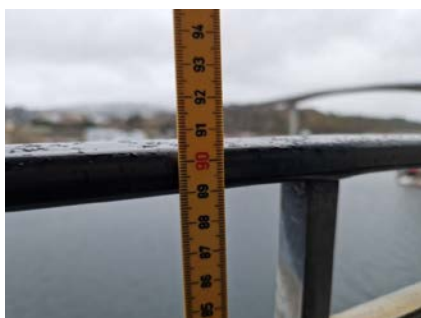
TG 2 Balkonger, terrasser og rom under balkonger

Leiligheten er oppført med en balkong på 1 side av bygget. Balkongen er av terrassebord med rekkverk av stål.

- Det er ikke behov for utbedringstiltak.

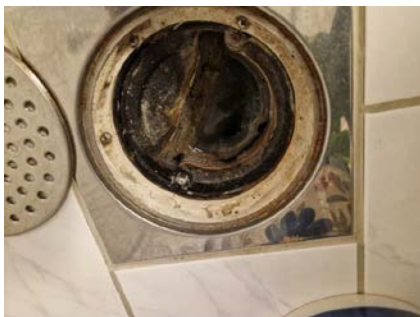
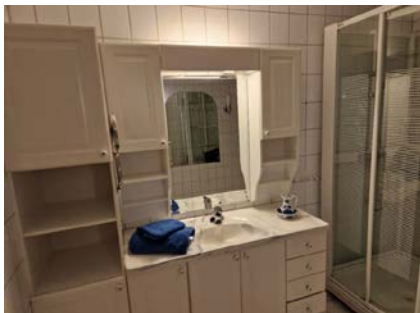
- Våtrommet må oppgraderes for å tåle normal bruk etter dagens krav. Det er registrert bom (hullrom) bak fliser på vegg og gulv. Det er påvist avvik i fall forholdet for hva som var gyldig på oppførings tidspunktet. Det er videre avvik fra anbefaling om en høydeforskjell fra topp sluk til topp terskel på 25mm. Mer en halvparten av forventet brukstid for sluk løsning og membran er passert.

Kostnadsestimat: 100 000 - 300 000

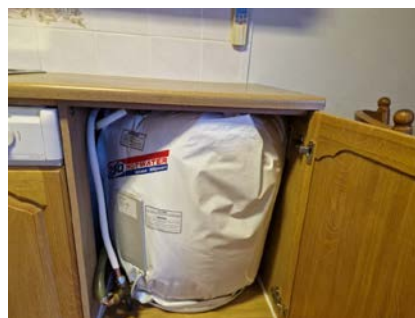
TG 2 Varmtvannstank

Det er plassert en varmtvannsbereder i kjøkken innredningen. Den rommer ca 120 liter.

- Det er påvist avvik ifm understøttelsen av tanken.
- Det er ikke påvist tilfredsstillende avrenning eller annen kompensierende løsning fra varmtvannstank.

Det anbefales å utføre ytterligere undersøkelser av berederen.
