Kongsbergveien 22A, 3679 NOTODDEN

**Stilren og innbydende 3-roms  
selveierleilighet i sentrumsnære  
omgivelser med gode solforhold  
og pen utsikt**

# Tilstandsrapport

## SELVEIERLEILIGHET - SEKSJON 2

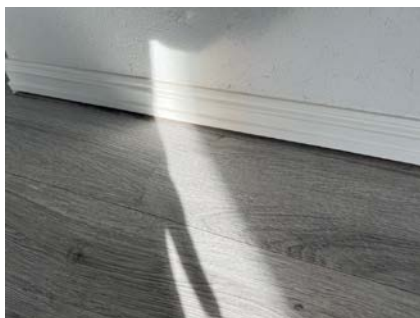
Laminat på gulv.  
Påvist glippe mellom gulvlist og laminatgulv ved pipe.  
Lokalt TG 2.  
Vegger med malte Walls to paint plater.  
Himlinger med malte gipsplater

Glippe mellom list og gulv ved pipe.

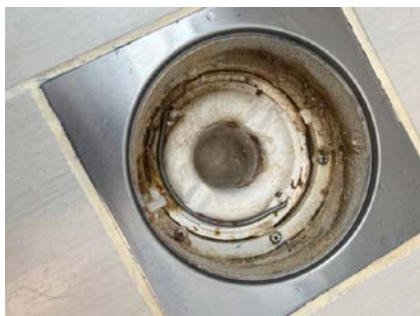
Det er plastsluk og smøremembran med ukjent utførelse.  
Membran synlig under klemring i sluk

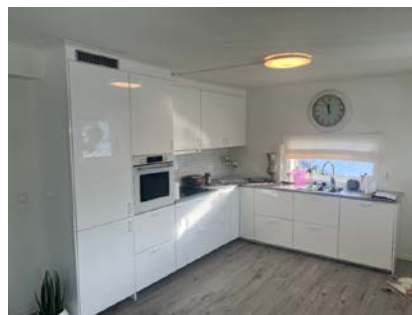
Kjøkkenet har innredning med glatte fronter.  
Benkeplaten er av laminat, nedfelt oppvaskkum.  
Det er kjøøl/fryseskap, oppvaskmaskin, induksjonstopp og stekeovn.  
Komfyr vakt og vannstoppsystem

Ved befarings ble det opplyst at stekeovn er fra 2022.

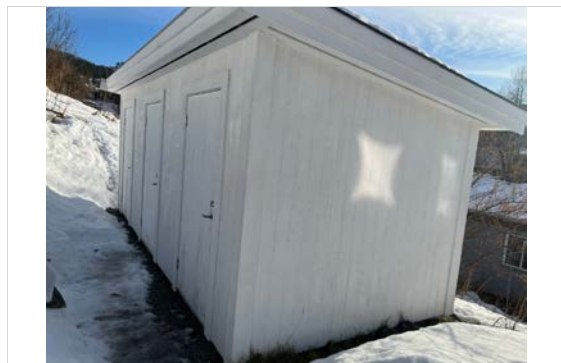
Fundamenter og dekke av betong.  
Yttervegger av bindingsverk med utvendig stående kledning.  
Putltak med sperre konstruksjon, undertak med bord.  
Snødekt dekt ,tekking ikke påvist.  
Montert gangdør.  
Inneholder et rom for oppbevaring.

Bygget er ikke tilstandsvurdert ihht Forskrift til avhendingslova og NS3600. Dette er kun en enkel beskrivelse.
