Hegermanns gate 21, 0478 OSLO

Nå kan denne PERLEN av en leilighet i Italiagården bli din!

Salgsobjekt: Andelsleilighet
Eierform: Andel
Byggeår: 1924
BRA-i/BRA Total 57/68 kvm
Tomtstr.: 348 kvm
Soverom: 1
Antall rom: 2
Gnr./bnr. Gnr. 225, bnr. 113
Andelsnr.: 115
Oppdragsnr.: 1002260161

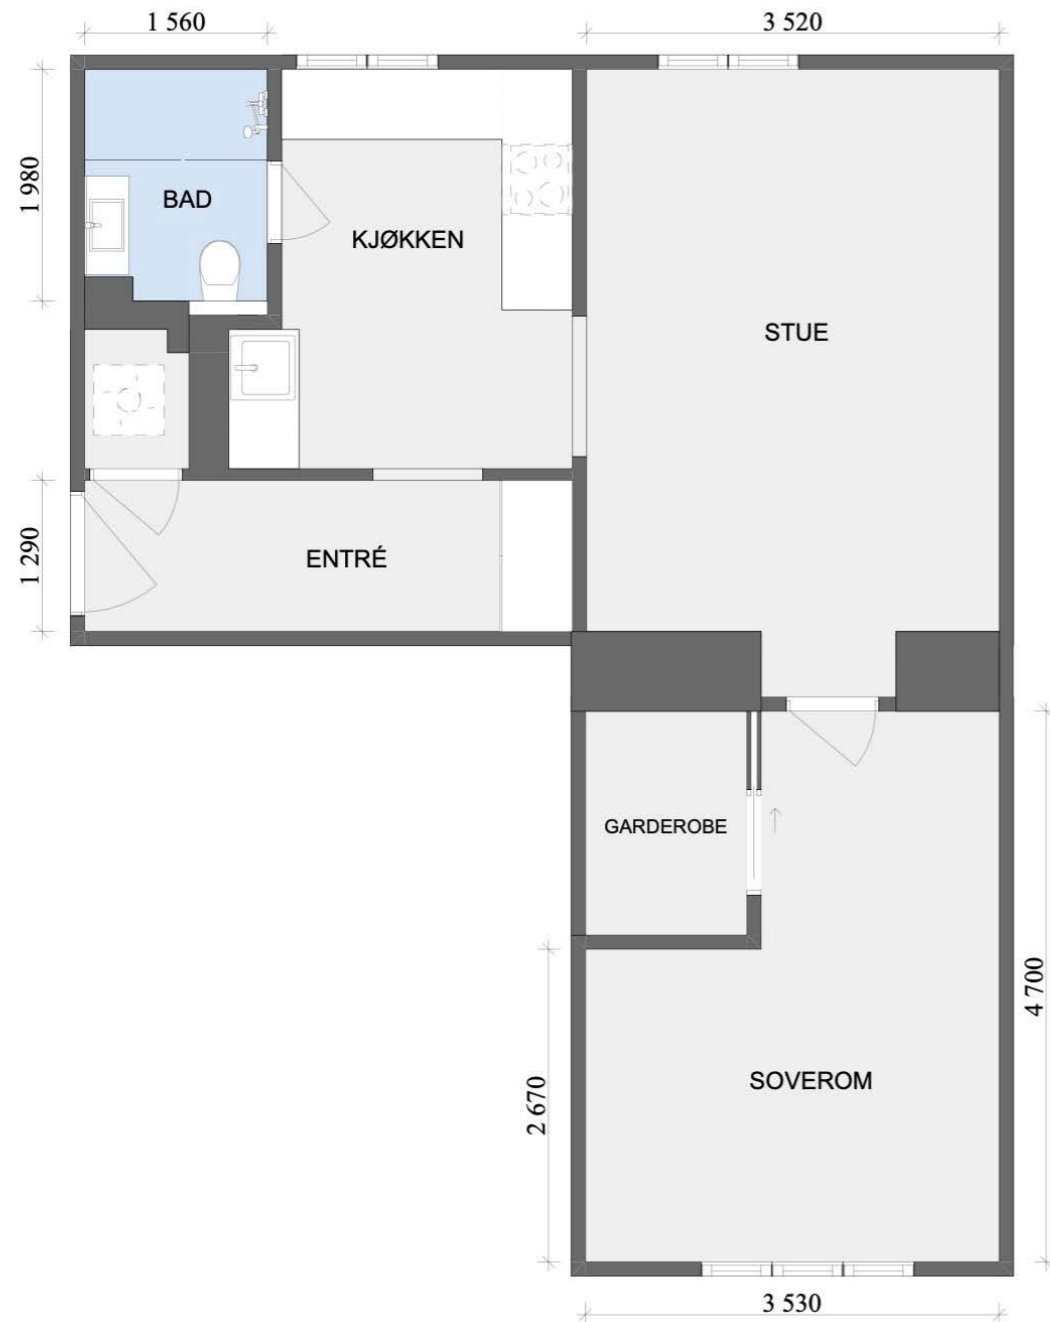
Plantegning

Tegningen er en veiledende illustrasjon, avvik kan forekomme.
Utført av Rana Noman Tariq, Takstmann/Tømrermester.

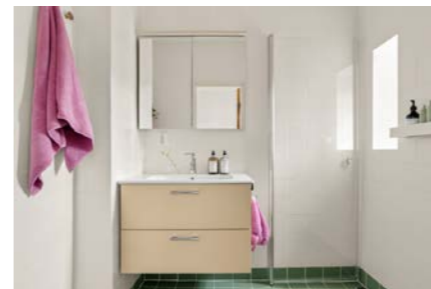
2. ETASJE > BAD

Gulv- og veggflatene består av fliser. Takflatene består av malte takflater. Veggmonterte dusjvegger, dusj direkte på gulv med termostat batteri, veggmontert klosett, servant med skuffe og speilskap med belysning. Slukrennen ved vegg i dusjsonen. Baderom fra 2022. Diverse dokumentasjon ble fremvist.

1 TG 2 Overflater vegger og himling

2. etasje - Bad - Overflater vegger og himling
Baderomsdør, vindu og stikkkontakten til venstre for servanten er plassert i våtsonen, men ingen av disse utsettes for direkte vannsprut. Konsekvens/tiltak: Registrerte avvik påvirker ikke våtrommets funksjonalitet ved normal bruk. Det anbefales at vindu og dør i baderommet behandles regelmessig med egnet våtromsmaling for å sikre tilstrekkelig fuktbeskyttelse og redusere risikoen for fuktskader.

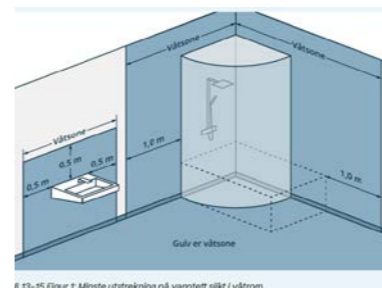
- Det er avvik:

Registrerte avvik påvirker ikke våtrommets funksjonalitet ved normal bruk. Det anbefales at vindu og dør i baderommet behandles regelmessig med egnet våtromsmaling for å sikre tilstrekkelig fuktbeskyttelse og redusere risikoen for fuktskader.

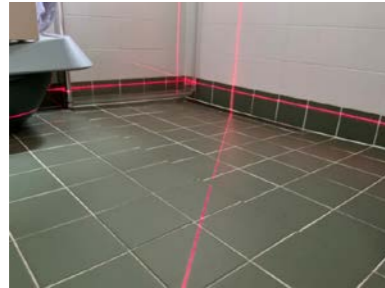
Gulvflatene består av fliser. Det er målt ca. 35 mm høydeforskjell på gulv fra dørterskel til topp slukrist.

Fall på baderomsgulv er kontrollert med krysslaser.

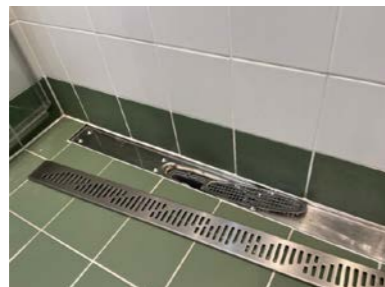
Slukrenne ved vegg i dusjonen.

Kontroll av slukrenne.

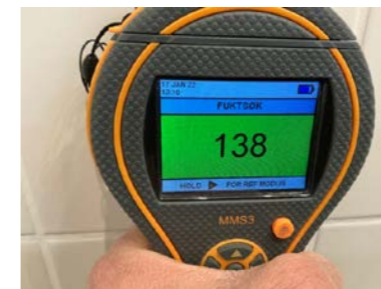
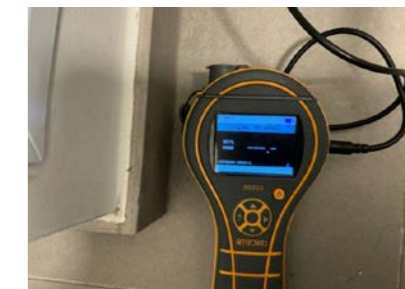
Målinger er foretatt fra inspeksjonsluke inne kott, uten å påvise unormale forhold. Det er utført måling, visuelt sett etter misfarging og luktet etter mugglukt. Det er ikke avdekket misfarging eller merkbar fukt. Målingene gir kun et øyeblikksbilde av forholdene og kan endre seg med årstider, fukt- og temperaturforhold.

Hulltaking mot dusjonen er ikke utført, da dette ikke er praktisk eller fysisk mulig. Aktuelle veggflater vender mot fellesareal, yttervegg og kjøkkeninnredning, og gir dermed ingen tilgjengelige felt for sikker hulltaking. Det ble foretatt stikkprøvekontroll med Protimeter MMS3. Målingene viste ingen utslag utenfor normale verdier. Målingene gir kun en indikasjon og må ikke oppfattes som en garanti for baderommet.

Måling i treverk. Målinger er foretatt uten å påvise unormale forhold.

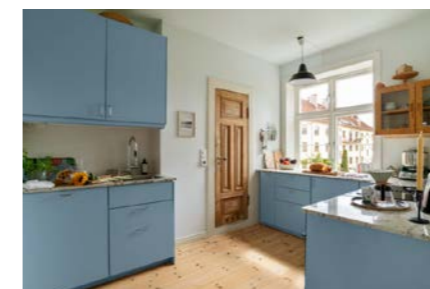
2. ETASJE > KJØKKEN

Kjøkkeninnredning med glatte fronter, benkeplater i stein, underlimt oppvaskkum og integrerte hvitevarer. Fliser over benkeskap. Merknad: Det ble registrert enkelte sår.

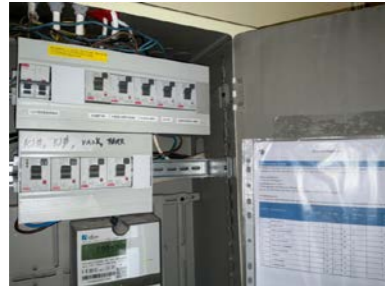
Automatsikringer i sikringsskap plassert i gang/fellesareal.
