Norddalsveien 32D, 6516 KRISTIANSUND N

**Flott selveierleilighet med fin utsikt, sørvendt veranda og parkering!**

| Tilstandsrapport ..... | 29 |

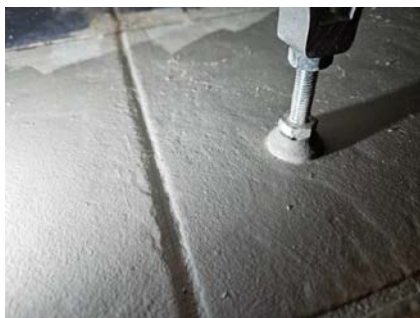
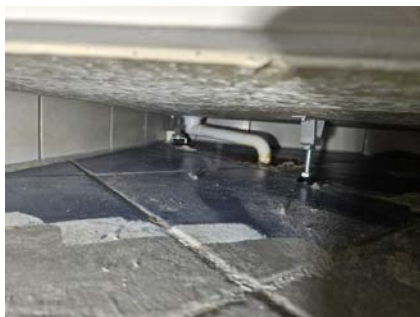
## ETASJE > BAD

Hulltaking er foretatt og ingen unormale forhold er avdekt. Hulltaking er en stikk kontroll ett sted. Kontrollen kan ikke utelate fuktskader andre steder i rommet.

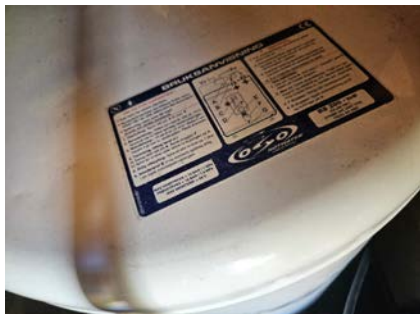
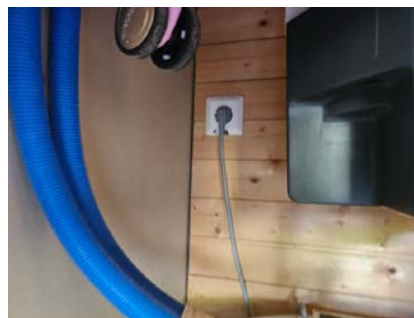
Avvik: Varmtvannstank er over 20 år gammel. Mangler tilfredsstillende avrenning eller lekkasjesikring. Mangler tilfredsstillende el-tilkobling iht. gjeldende forskrift.

- Det er ikke behov for utbedringstiltak siden tanken fungerer i dag, men ut ifra alder kan skader plutselig oppstå på eldre tanker.
- Det bør etableres tilfredsstillende el-tilkobling etter gjeldende forskrift.
- Det bør etableres tilfredsstillende avrenning eller lekkasjesikring ved varmtvannstank.

Tank bør plasseres i rom med sluk for å unngå at eventuell lekkasje fører til at vann trenger inn i konstruksjonen.
