Flatøya 3, 8193 RØDØY

Befaringsdato: 08.05.2023

Tilstandsrapport

FRITIDSBOLIG

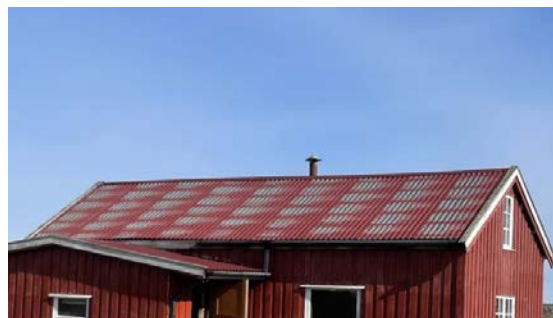
TO 3 Nedløp og beslag

Renner og nedløp av plast. Stålpipes med hatt.

Deler av bygningen mangler renner og nedløp.
Rustskader i pipebeslag.
Nedløpsrøret på den ene siden av tilbygget er ikke tilkoblet takrennen.

Kostnadsestimat: 10 000 - 50 000

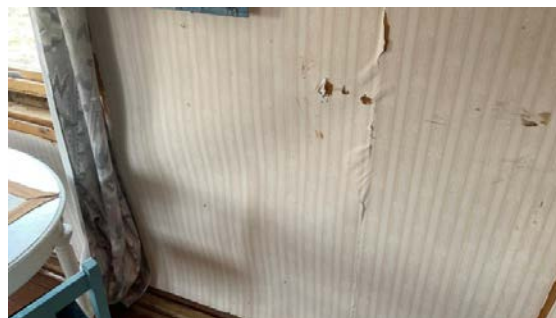
Fuktskader i yttervegg.

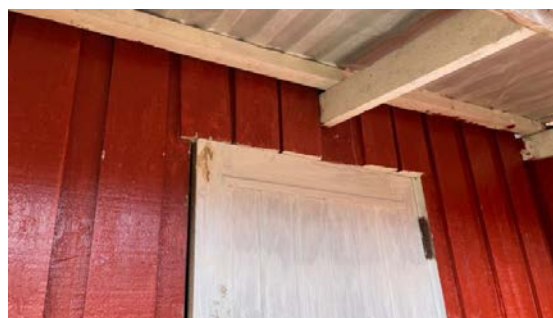
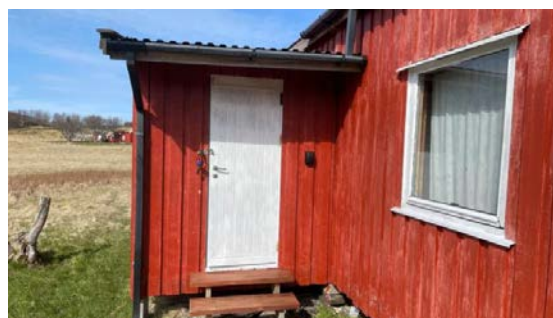
! TG 3 Overflater

- Det er stedvis påvist synlige skader på overflater.

- Overflater må utbedres eller skiftes.

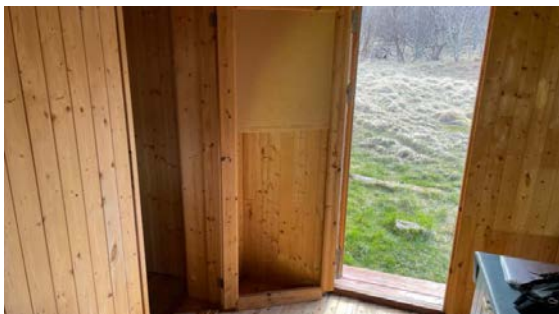
KJØKKEN

1. ETASJE > KJØKKEN

- Det er påregnelig med utskiftning/utbedringer av kjøkkeninnredningen.

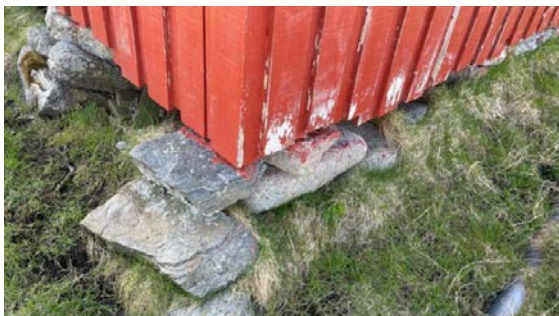
Fundamentering av naturstein er en ustabil fundamentering, men fungerer slik bygningen står i dag. Ved eventuell renovering av fritidsboligen, kan det ikke utelukkes at fundamenteringen må endres for å unngå bevegelser i bygningen.

Det bør utføres tiltak for å øke avstanden mellom peler av tre og terreng.
