Mellomriksvegen 879, 7520 HEGRA

**Landbrukseiendom med stor  
bygningssmasse i god stand. 442  
da hvorav 161 da dyrka jord**

# Tilstandsrapport våningshus

## Kårbolig

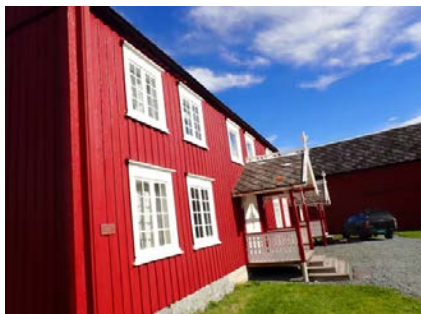
## 6.5 Balkong, terrasse, platting

Trapper foran inngangspartiene er med overbygd tak. Det er spaltegulv av impregnerte materialer.  
Taktekking er av skiferstein.

Takkonstruksjon og taktekking bærer preg av å være av eldre type uten at det er registrert større avvik.

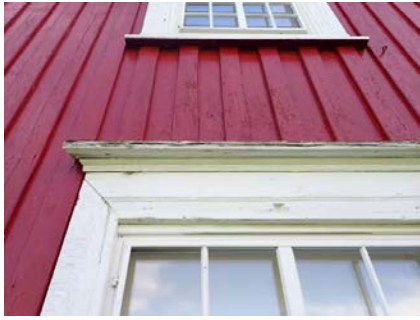
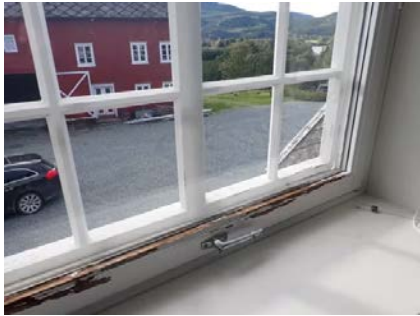
## 6.6 Vinduer og dører

Beskrivelse	
Vinduer med 2-lags glass. Vinduer med enkelt glass. Ytterdør i malt utførelse.	
Er det gjennomført arbeider etter opprinnelig byggeår?	Ja
Ytterdører er fra 2012-2013. Vinduer med 2 - lags glass er fra 1977 og 2012-2013.	
Er det påvist punkterte eller sprukne glass?	Ja
Er det påvist værslitte karmen, fuktskader eller råteskader?	Ja
Er det ved stikkprøver registrert avvik ved åpne/lukkemekanismen?	Nei
Er det påvist avvik ved utvendig tetting som beslag, vannbord, og omramming?	Nei
<b>Oppsummering av vinduer og dører</b>	
<b>TG-2</b>	
Det registrers tegn til begynnende punktering på vinduer fra 1977. (TG: 2). Enkelte innramminger mot nord er med råte. (TG: 3).	
Vinduer og dører fra 2012 - 2013 er i god stand.	
Vinduer av enkelt glass i del mot vest som ikke er rehabilitert er med stor aldersslitasje (TG: 2).	
<b>Anbefalte tiltak / ytterligere undersøkelser anbefales</b>	
Kommende skifte av vinduer fra 1977, vinduer av enkelt glass og omramming med råte er påregnelig

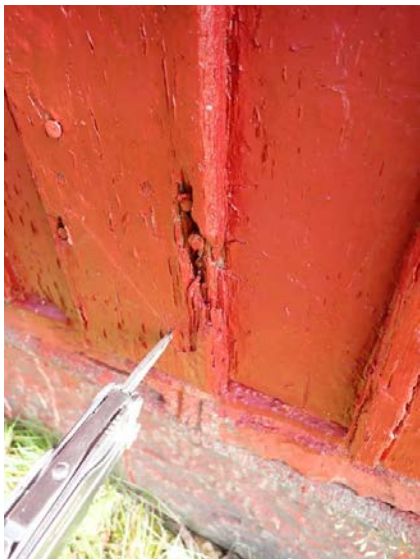
## 6.7 Yttervegger

Type fasade	Bordkledning
Stående bordkledning type tømmermannspanel. Veggkonstruksjon av laftet tømmer.	
Er det gjennomført arbeider etter opprinnelig byggeår?	Ja
I del som er rehabilitert opplyses det om oppsetting av egen isolert vegg innvendig mot tømmerkasse. Det er skiftet kledning ved og rundt vinduer som er skiftet i 2012 - 2013. Resterende kledning er fra rehabilitering i 1977 og 1905.	
Er det påvist skjevheter/riss/sprekker/setninger?	Nei
Er det påvist fuktskade/sopp/råte eller slitt overflate?	Ja
Er det liten eller ingen lufting av kledningen?	Nei

Er det manglende musetetting i nedkant av kledning/plater? Ja

Er det tegn til sopp/råte eller spor etter skadedyr? Ja

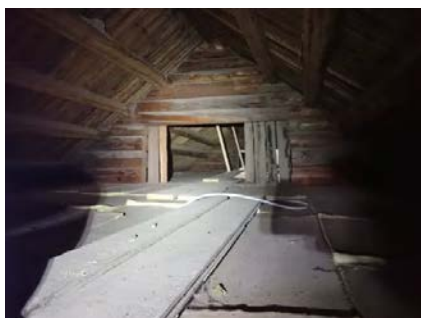
## 6.8 Loft (konstruksjonsoppbygging)

Type loft Kaldtloft

Kaldtloft med tilgang via stige fra del som ikke er rehabilitert.

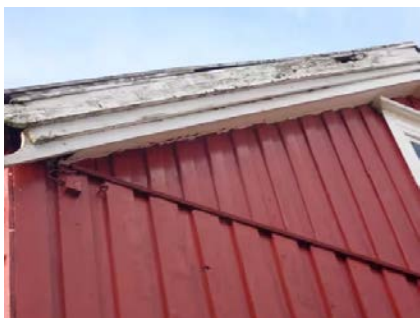
## 6.11 Takteking

Vinds kier med råte.

Type teking	Skiferstein
Inspisert fra	Fra bakken
Er det gjennomført arbeider etter opprinnelig byggeår?	Ukjent
Skiferstein sannsynlig fra starten av 1900 tallet eller eldre.	
Er det skader på takstein, mosegroing, buler i papp, rust eller bulker i plater?	Ja
Er det synlige avvik på beslag/inndekning rundt pipe og andre takgjennomføringer?	Nei
Har tekingen nådd en alder som gir økt risiko for skader eller følgeskader?	Ja
<b>Oppsummering av takteking</b>	<b>TG-2</b>
Det registreres stedvise reparasjoner med blikkplater på stein med brekkasje. Takteking er normalt aldersslitt.	
Vinds kier er med råte (TG: 3).	
<b>Anbefalte tiltak / ytterligere undersøkelser anbefales</b>	
Skifte av vinds kier med råte er påregnelig. Jevnlige vedlikehold av takteking grunnet oppnådd alder er påregnelig.

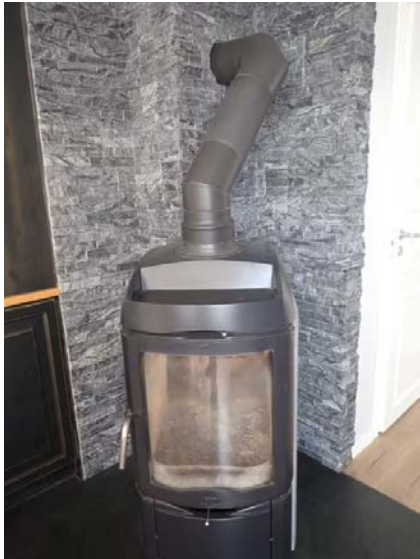
## 6.14 Ildsted/Skorstein

2 stk. elementpiper, en av disse er i bruk.

TG-2

Avvik på takstige.

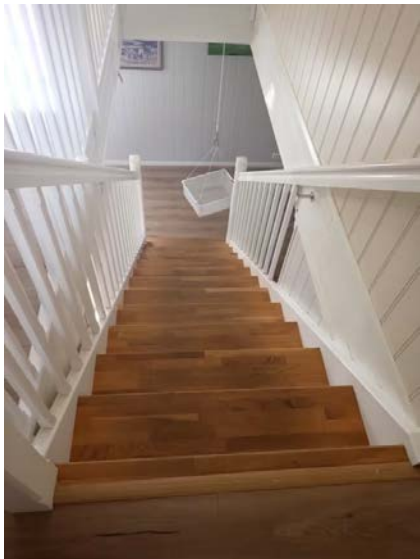
## 6.18 Trapp

Beskrivelse	
Innvendig trapp er en tretrapp.	
Er det manglende rekkverk?	Nei
Er høyden på rekkverk under 90cm?	Nei
Er åpninger i rekkverk over 10cm?	Nei
Er åpninger mellom opptrinn over 10 cm?	Nei
Mangler håndløper i trappeløp?	Nei
Er det påvist andre avvik utover normal slitasje?	Nei
<b>Oppsummering av trapp</b>	<b>TG-1</b>

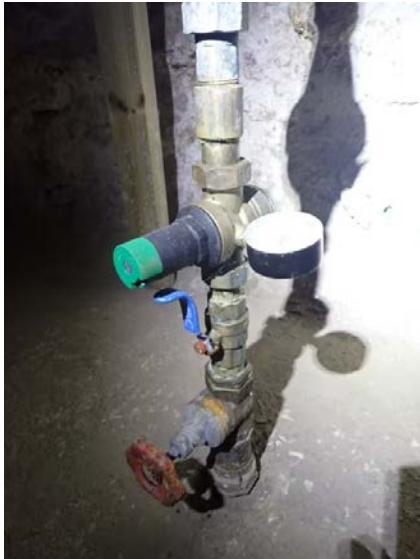
Stoppekrane i grovkjeller.

Type anlegg	Rør i rør system
Er det utført arbeider på anlegget etter byggeår?	Ja
Røranlegg er fra 2012 - 2013.	
Er det etablert fordelerskap?	Åpen rørfordeling
Er det risiko for skader ved lekkasje fra åpen rørfordeling?	Nei
Har vannrør nådd en alder som gir økt risiko for skader eller følgeskader?	Nei
Er det manglende isolering av vannrør hvor det er risiko for frost eller kondens?	Nei
Er det registrert tegn til lekkasjer eller skader på vannrør?	Nei
Er det redusert vanntrykk ved prøving av to tappesteder samtidig?	Nei
Er det manglende tilgjengelighet til stoppekran?	Nei
Er det dårlig funksjon på stoppekran?	Nei

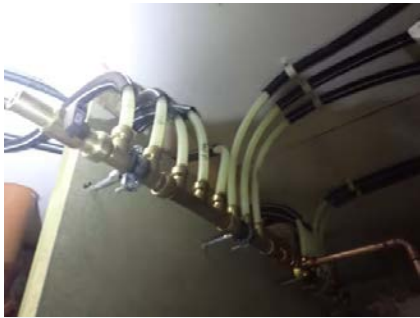
Rørfordeling i grovkjeller.

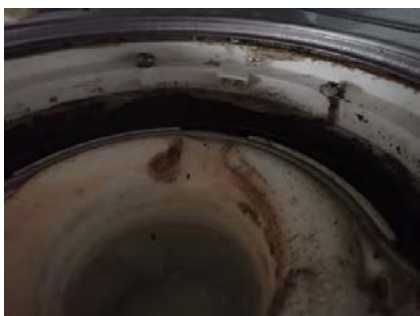
## 6.24 Våtrom: Bad

Beskrivelse av overflate	
Badet har flis på gulv med varme, våtromsplater på vegger og panel med downlights i tak.	
Er det gjennomført arbeider etter opprinnelig byggeår?	Ja
Badet opplyses å være fra 2013.

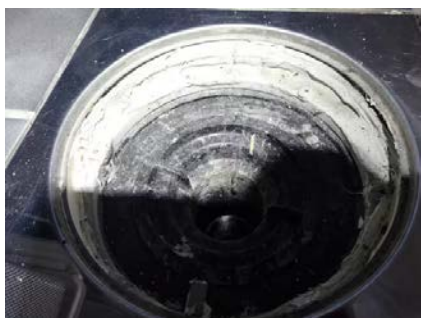
## 6.25 Våtrom: Vaskerom

Sluk med synlig membran.

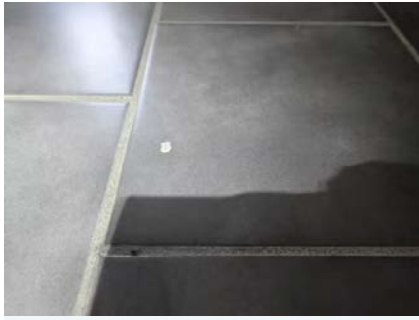
Beskrivelse av overflate	
Vaskerommet har flis på gulv med varme, panelplater på vegger og panel i tak.	
Er det gjennomført arbeider etter opprinnelig byggeår?	Ja
Vaskerommet opplyses å være fra 2013.	
Er det påvist avvik i krav om høydeforskjell på tettesjikt/fall til sluket?	Nei
Er det fare for at lekkasjevann fra installasjoner i rommet ikke når sluket?	Ja
Er vindu eller dør plassert i våtsone (utsatt for vannsprut)?	Nei
Er det gjennomføringer i vegg/tak mot kald sone?	Ja
Er det påvist tegn til kondensdannelse (fukt) ved gjennomføringer i vegg/tak mot kald sone?	Nei
Er det registrert riss, sprekker i fuger, bom (hulrom) under flis?	Nei
Er det påvist tegn på sopp/råteskader/fuktskader på overflater eller skadedyr?	Ja

Skår i overflate gulvflis.

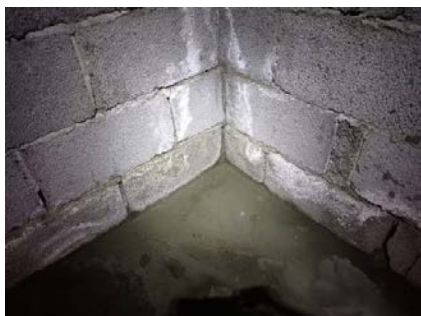
### 6.1 Drenering

Type grunnmur?	Grunnmur/ringmur
Er det gjennomført arbeider etter opprinnelig byggeår?	Nei
Er det manglende fuktsikring i form av grunnmursplast på grunnmur, eller er det ut fra alder grunn til å anta at dette mangler?	Ja
Har drenering nådd en alder som gir økt risiko for skader eller følgeskader?	Ja
Er det ved innvendig inspeksjon registrert symptom på nedsatt funksjon eller funksjonssvikt?	Ja
Er bygningen utsatt for tilsig av overflatevann (terrengfall inn mot boligen)?	Nei
Er kontrollert bortledning av vann fra taknedløp ved grunnmur mangelfull?	Nei
<b>Oppsummering av drenering</b>	<b>TG-3</b>
Med bakgrunn i byggeåret er det ikke etablert grunnmursplast. Grunnmursplast ble først tatt i bruk på slutten av 1970-tallet. Det er sannsynlig brukt en smøremembran utvendig, type Gudron som var vanlig ved byggeår.  Det registreres svikt i drenering på sørøstlige hjørne på bod 4 i kjeller.	
<b>Anbefalte tiltak / ytterligere undersøkelser anbefales</b>

Kjeller bør holdes under observasjon. Lagring av fuktømfintlige gjenstander i bod 2, 3 og 4 bør unngås og god utlufting ivaretas. For videre omtale se "rom under terreng"  Det vil være kommende behov for utbedring av drenering/fuktsikring.	
<b>Utbedringskostnader</b>	<b>50 000 - 150 000</b>

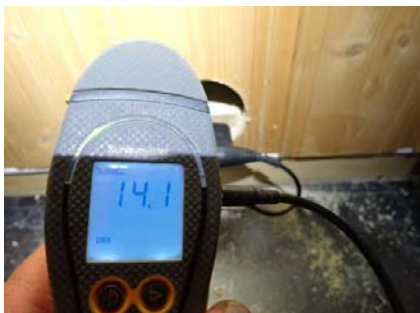
Ved fuktmåling i treverk i forbindelse med hulltaking, måles det et fuktinnhold som er under faregrensen for utvikling av skader.

Fuktmåling i utforet vegg på kontor/kjellerstue.

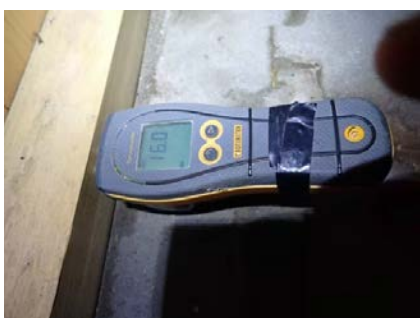
Det registreres fukt i muroverflater på del med boder.

Fuktmåling i treverk ved synlig fukt i bod 3.

Det påviste fuktnivå gir grunn til å overvåke konstruksjonen for å se utvikling over tid, og foreta skifte av drenering/fuktsikring for å unngå fuktskader.

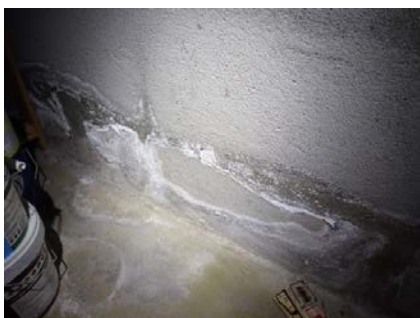
Det registreres mineralutslag (salt/kalkutslag) i muroverflater på boder, som indikerer at det er en fuktgjennomgang i grunnmur. Dette er ikke uvanlig for boligen fra denne tidsperioden da kjellergulv og fundamenter ligger etablert uten spesiell fuktsikring mot grunnmasser

Salt/kalkutslag i overflater.

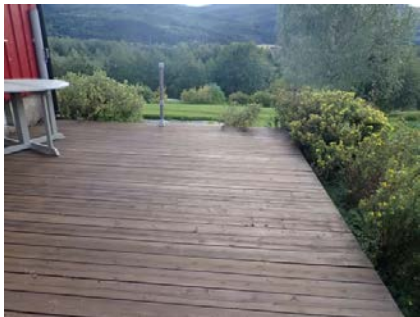
Terrasseplatt i hage.

Type	Terrasse
Terrasseplatt av impregnerte materialer i hage.	
Er det gjennomført arbeider etter opprinnelig byggeår?	Ja
Terrasse opplyses å være fra 2001.	
Er det synlig tegn på skjevheter/konstruksjonssvikt?	Nei
Er det tegn på sopp/råteskader i treverk eller skader i betong?	Nei
Er det krav til rekkverk?	Nei
Er balkong / terrassen tekket?	Nei
<b>Oppsummering av balkong, terrasse, plattung</b>	
<b>TG-2</b>	
Terrasseplatt er generelt noe preget av alder. Trapp opp til terrassedør er ikke festet og mangler rekkverk.	
<b>Anbefalte tiltak / ytterligere undersøkelser anbefales</b>	
Etablere rekkverk på trapp og innfesting av trapp er påregnelig.

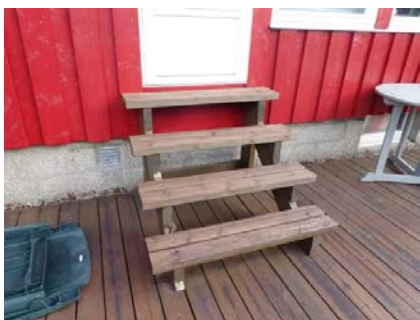
Trapp til terrassedør.

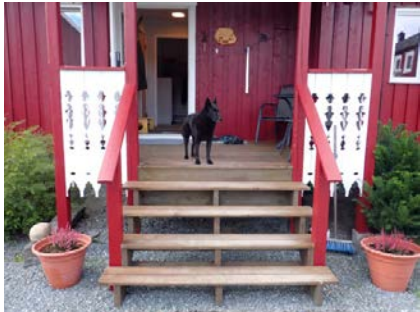
## 6.5 Balkong, terrasse, plattung: Trapp

Type	Annet
Trapp fpran inngangsparti er utført med spaltegulv av impregnerte materialer.	
Er det gjennomført arbeider etter opprinnelig byggeår?	Ja
Eier opplyser om etablert takoverbygg i ca 1997.	
Er det synlig tegn på skjevheter/konstruksjonssvikt?	Nei
Er det tegn på sopp/råteskader i treverk eller skader i betong?	Nei
<b>Oppsummering av balkong, terrasse, plattung</b>	
<b>TG-1</b>

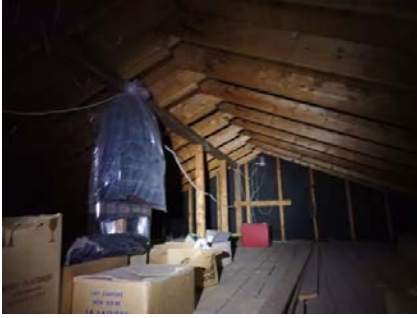
## 6.8 Loft (konstruksjonsoppbygging)

Type loft	Kaldtloft
Kaldtloft med tilgang via luke i himling på gang.	
Er det tegn til fukt fra lekkasjer eller kondensering på overflater?	Nei
Er det tegn til sopp/råte eller spor etter skadedyr?	Nei
Er det tegn på tilstrekkelig ventilering av konstruksjonen?	Nei
Er det tegn på tilstrekkelig tetting rundt gjennomføringer i konstruksjonen?	Nei
<b>Oppsummering av loft (konstruksjonsoppbygging)</b>	<b>TG-1</b>

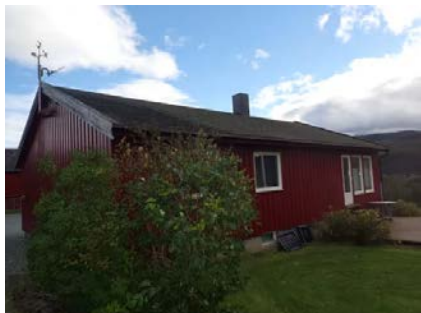
## 6.11 Taktekking

Type tekking	Pappshingel
Taktekking av Pappshingel.	
Inspisert fra	Fra bakken
Er det gjennomført arbeider etter opprinnelig byggeår?	Ja
Pappshingel på tak over trapp er fra 1997. Resterende er fra byggeår.	
Er det skader på takstein, mosegroing, buler i papp, rust eller bulker i plater?	Ja
Er det synlige avvik på beslag/inndekning rundt pipe og andre takgjennomføringer?	Nei
Har tekkingen nådd en alder som gir økt risiko for skader eller følgeskader?	Ja
<b>Oppsummering av taktekking</b>	<b>TG-2</b>
Taktekking fremstår som aldersslitt i overflater. Tekkingen har nådd en alder som gjør tettheten i tiden som kommer usikker. Normal levetid for Pappshingel er 30 år.	
<b>Anbefalte tiltak / ytterligere undersøkelser anbefales</b>	
Kommende skifte av taktekking er påregnelig.

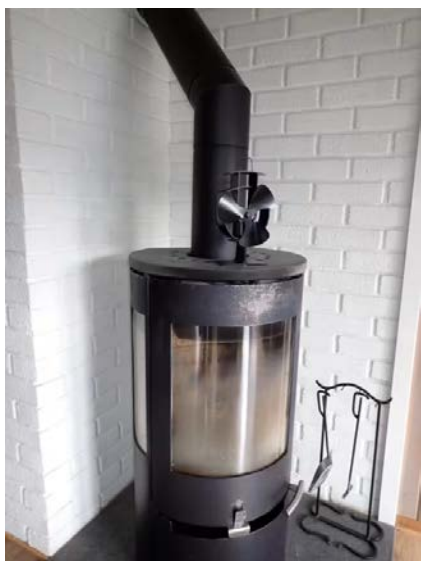
Vedovn på stue.

Type pipe	Element
Er det montert ildsted?	Ja
Type ildsted	Vedovn, Peis
Det er etablert vedovn på stue og peis i kjellerstue.	
Dersom elementpipe - er flere enn 2 sider av pipen innkledd?	Nei
Er det påvist avvik ved ildsted/feiluke/sotluke i forhold til avstand brennbart materiale?	Nei
Skorstein over tak er inspisert fra:	Fra stige
Er det synlige skader i skorstein, beslag eller fuger?	Nei
Er det avvik i forhold til høyde på pipe over tak?	Nei
<b>Oppsummering av ildsted/skorstein</b>	<b>TG-1</b>
For full visshet om anleggets tilstand anbefales kontakt med det lokale brann og feiertilsyn.

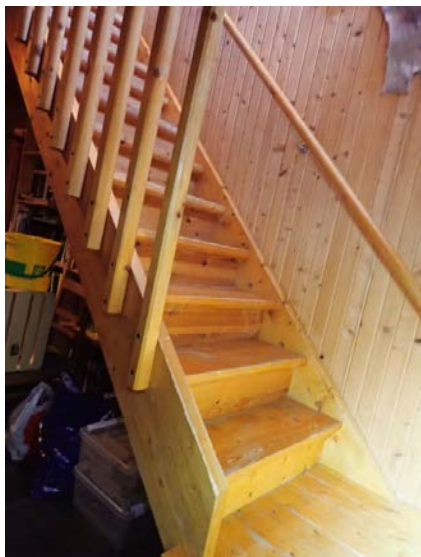
## 6.18 Trapp

Innvendig trapp er en lukket tretrapp.

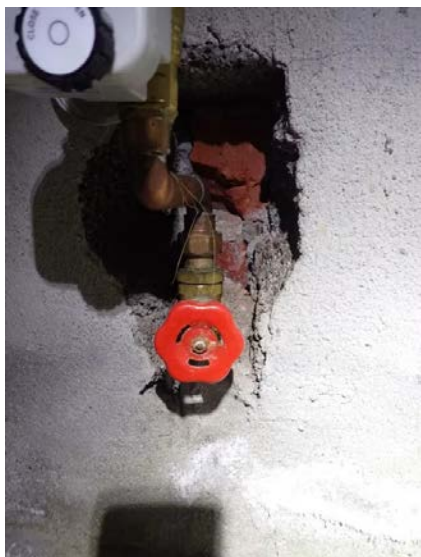
Stoppekrane i bod 3.

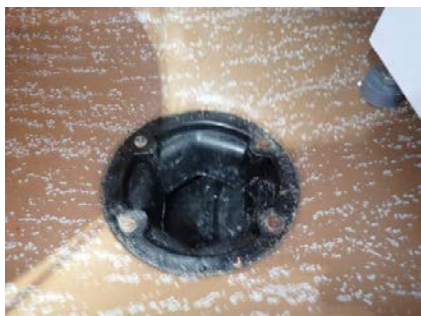
## 6.25 Våtrom: Vaskerom.

Beskrivelse av overflate	
Badet har belegg på gulv, våtromstapet/panel på vegger og himlingsplater i tak.	
Eier opplyser at det er etablert varmekabler i gulv ved byggeår, men at disse aldri er tatt i bruk. Koblinger ligger i vegg og er igjenkledd.	
Er det gjennomført arbeider etter opprinnelig byggeår?	Nei
Er det påvist avvik i krav om høydeforskjell på tettesjikt/fall til sluk?	Nei
Er det fare for at lekkasjevann fra installasjoner i rommet ikke når sluket?	Nei
Er vindu eller dør plassert i våtsone (utsatt for vannsprut)?	Nei
Er det gjennomføringer i vegg/tak mot kald sone?	Nei
Er det registrert riss, sprekker i fuger, bom (hulrom) under flis?	Nei
Er det påvist tegn på sopp/råteskader/fuktskader på overflater eller skadedyr?	Ja
