# Tilstandsrapport

Fritidsbolig

Buarveien 114, 3158 ANDEBU

Befaringsdato: 19.06.2025

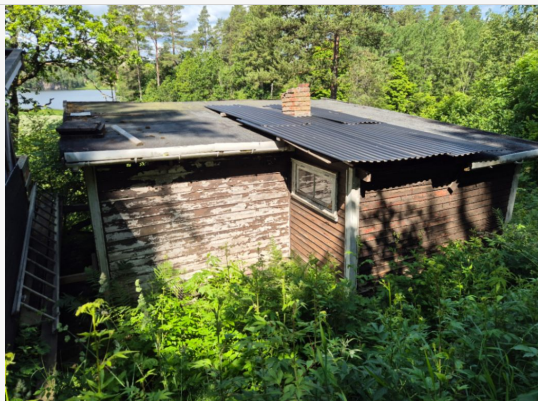
## Fritidsbolig

Frittstående hytte, oppført i skrånende terreng på nedsiden av vei.

Bygningen er oppført på grunnmur av betong og har trekonstruksjon i vegger, etter byggemåte isolert, med innvendig kledning av malt trepanel og utvendig kledd med liggende bordkledning.

Enkel pultakkonstruksjon med undertak av rupanel og OSB-plater, teknet med eldre asfaltpapp og delvis provisorisk lagt korrugerte stålplater. Plast takrenner.

Hytta er i svært dårlig teknisk stand og anses som kondemnabel.

Det er omfattende skjevheter i konstruksjonen, store fukt- og råteskader, innvendige vanninntrengninger, ødelagte overflater og sammenraste himlinger.

Tekniske installasjoner fremstår utdaterte, korroderte eller defekte.

Bygningen er ikke egnet for reparasjon og må forventes revet.

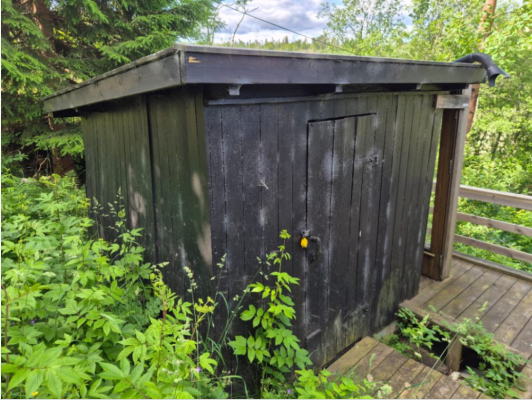
## Bod

Frittstående bod oppført med trekonstruksjon og enkel pultakkonstruksjon med undertak av rupanel, utvendig tekket med asfaltshingel.

Takkonstruksjonen har store nedbøyinger, og bygget fremstår i generelt dårlig teknisk stand.

Boden vurderes som riveklar.

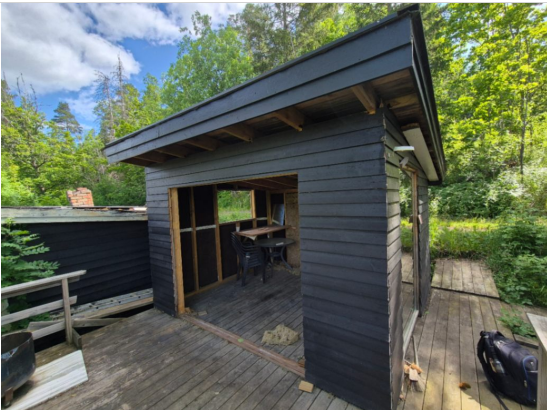
Grillhytte.

Det er terrasser på totalt 35 m<sup>2</sup> der 10 m<sup>2</sup> er en overbygget og delvis gjenkledd grillhytte.

Terrassebord og bjelker i trykkimpregnerte materialer, fundamentert på støpte søylefundamenter.

Liggende rekkverk på 90 cm og store åpninger på 20 cm.
