Buarveien 114, 3158 ANDEBU

**Kondemnabel fritidsbolig med  
utsikt til Askjemvannet.**

Tilstandsrapport

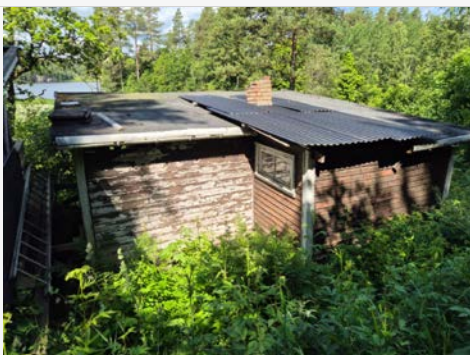
### Fritidsbolig

Det er omfattende skjevheter i konstruksjonen, store fukt- og råteskader, innvendige vanninntrengninger, ødelagte overflater og sammenraste himlinger.

Samtlige bygningsdeler vurderes til tilstandsgrad 3 (TG3).

Bygningen er ikke egnet for reparasjon og må forventes revet.

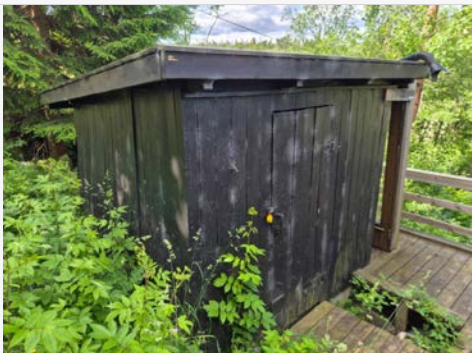
## Bod

Liggende rekkverk på 90 cm og store åpninger på 20 cm.

Bygget er ikke tilstandsvurdert ihht Forskrift til avhendingslova og NS3600. Dette er kun en enkel beskrivelse.

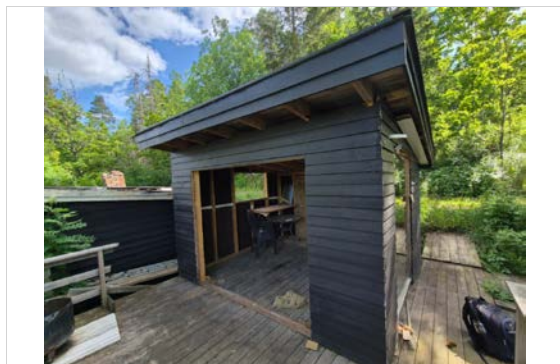
Grillhytte.
