# Strøken, moderne og innholdsrik enebolig! Praktikantdel (10.000kr mnd) | Garasje + p-plass

# Tilstandsrapport

gnr. 110, bnr. 256

Befaringsdato: 20.06.2025

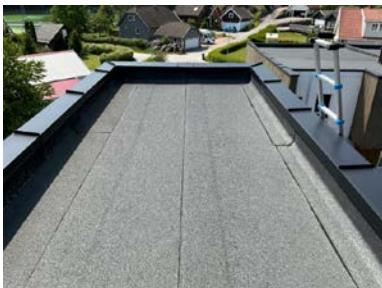
Takflaten er kontrollert i hht forskrift. Det er registrere fall på takflatene, renner/sluk er undersøkt, taket har overløp/utløp. Det er ikke registrert avvik i forbindelse med oppkant, beslag eller rørgjennomføringer.

Årlig kontroll av takflater anbefales spesielt etter mye snø eller regn.

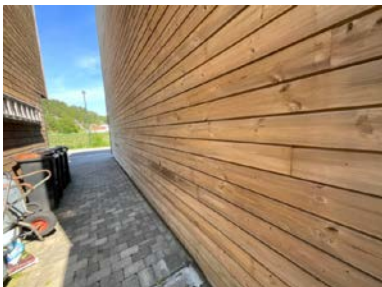
Veggene har bindingsverkskonstruksjon fra byggeår. Fasade/kledning har stående bordkledning og plater.

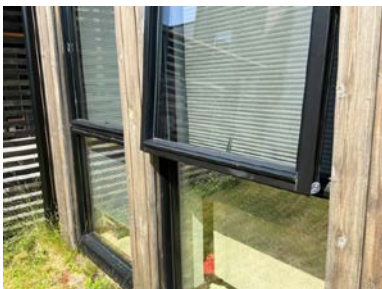
Bygningen har malte trevinduer med 3-lags glass.  
Enkelte vinduer er funksjonstestet for heng i hengsler og tetting, uten å finne nevneverdig avvik.  
Årlig justeringer/smøring av vinduer må forventes.

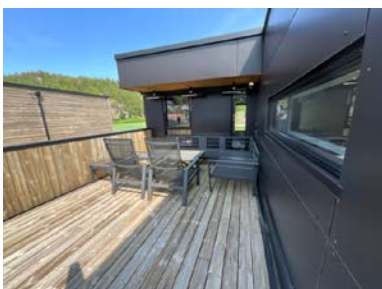
Platting med utgang fra stue i 1. etasje. Dekke av terrassebord.  
Veranda med utgang fra stue i 2. etasje. Dekke av terrassebord. Rekkverk av tre.  
Altan med utgang fra 3. etasje. Dekke av terrassebord. Rekkverk av tre.

Årlig kontroll og spyling av altan/veranda må forventes. Dette for at ikke sluker skal gå tette og vann kan renne inn i bygget.

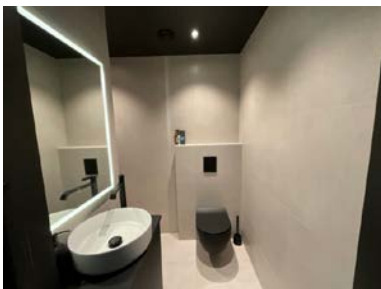
Veggene har overflater av fliser. I taket er det malte slette plater.

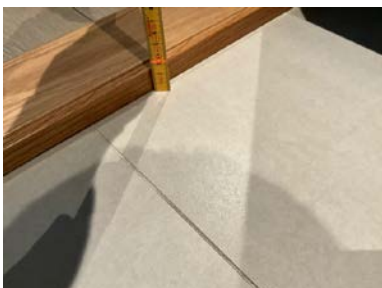
Det er flislagt gulv med elektriske varmekabler. Det er lokalt fall til sluken i dusjsonen, øvrige deler av gulvet har fall mot døren. Det er lokalisert noe hull lyd, men flisene virker å sitte godt. Det er ingen riss i fugene. Strakstiltak er ikke nødvendig.

Avviket gjelder kun ene liten del under innredningen, avviket har ingen betydning da dusjsonen er avgrenset med oppkant mot øvrige deler av gulvet.

For å lukke avviket må det byttes en flis under innredning, dersom oppkanten ved dør er i hht krav skal det være oppkant og vann vil derfor renne mot sluk for det går over svillen og ut i gangen.

Kostnad er satt for lokal utbedring med gjenbruk av fliser.

**Kostnadsestimat: 10 000 - 50 000**

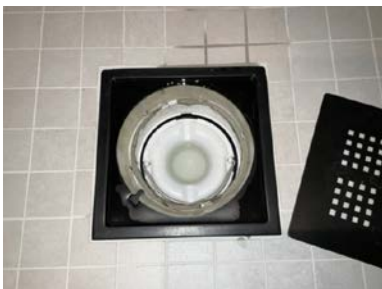
Det er plastsluk og smøremembran med ukjent utførelse.

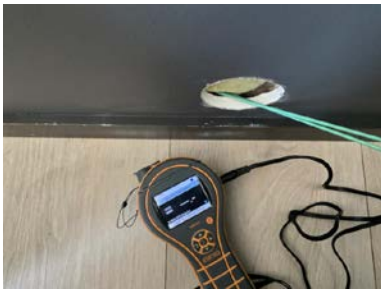
Hulltaking er foretatt uten å påvise unormale forhold. Hulltaking er foretatt i soverom bak våtsone for begge dusjene. Fuktkvotemåling (vekt%) i konstruksjonen ble målt til under 6.

Hulltaking gir begrenset adgang til visuell kontroll/måling av et lokalt område på badet, og det kan dermed ikke med sikkerhet utelukkes at det foreligger skjulte avvik eller skader i øvrige deler av konstruksjonen.

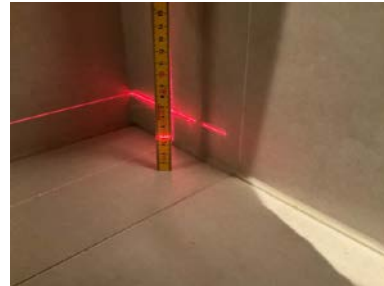
Det er flislagt gulv med elektriske varmekabler. Det er lokalt fall til sluken i dusjsone, øvrige deler av gulvet har fall mot døren. Det er lokalisert noe hull, men flisene virker å sitte godt. Det er ingen riss i fugene. Strakstiltak er ikke nødvendig.

- Det er mulighet for at det kan forekomme vannlekkasje på våtrommet hvor vann ikke vil gå til sluk.
- Det er påvist at noen fliser har bom (hulrom under).
- Det er ved vanntest påvist at vann renner mot dør.

Avviket gjelder utenfor dusjsone og vil ved normalt bruk ikke ha noe betydning, men i hht gjeldende standard er dette ett avvik. Sannsynligvis vil det være mulig å ta opp de flisene som har motfall, så etablere fall til sluk med nye overflater.

- Overflater må utbedres eller skiftes.
- Selv om bom eller hull ikke alltid er et umiddelbart problem, bør det overvåkes nøye før eventuell utvikling i sprekker i flisfuger e.l. oppstår. Dette må foreta tiltak for, for å begrense utviklingen.
- Det bør etableres avrenning inn til sluk for hele våtrommet.

**Kostnadsestimat: 10 000 - 50 000**

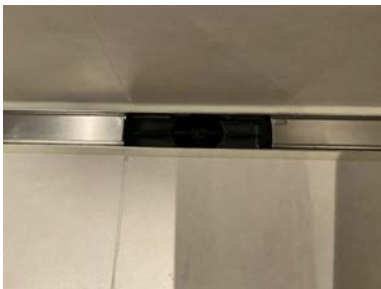
Det er slukrenne ved vegg i dusjsonen og smøremembran med ukjent utførelse.

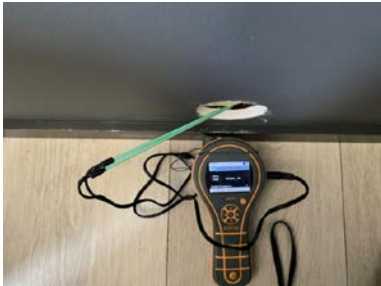
Hulltaking gir begrenset adgang til visuell kontroll/måling av et lokalt område på badet, og det kan dermed ikke med sikkerhet utelukkes at det foreligger skjulte avvik eller skader i øvrige deler av konstruksjonen.

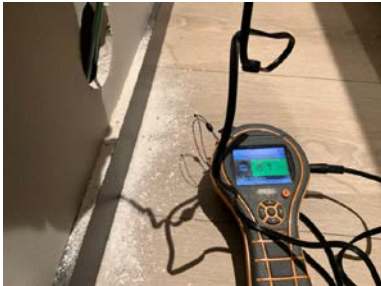
Hulltaking er foretatt uten å påvise unormale forhold. Hulltaking er foretatt i gangen bak våtsone for dusjen. Fuktkvotemåling (vekt%) i konstruksjonen ble målt til 8.

Hulltaking gir begrenset adgang til visuell kontroll/måling av et lokalt område på badet, og det kan dermed ikke med sikkerhet utelukkes at det foreligger skjulte avvik eller skader i øvrige deler av konstruksjonen.
