Furulia 12, 2827 HUNNDALEN

**Innbydende og koselig enebolig
med god beliggenhet - lekkert bad
- romslig veranda - garasje - kort
veg til turområder.**

Innhold

6.4 Vinduer og dører

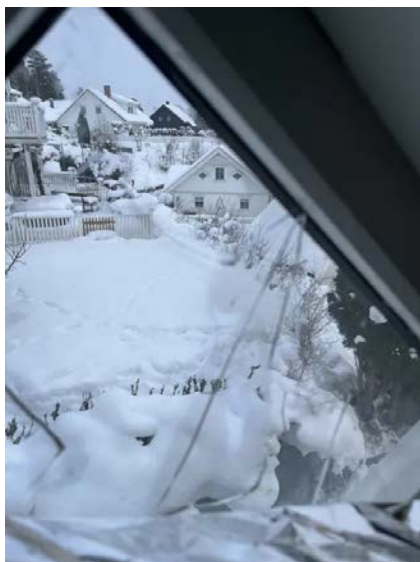
Sprekt glass i 2.etasje

Beskrivelse	
Vinduer i tre med 2-lags isolerglass Ytterdør i tre med isolerglass Terrassedører i tre med 2-lags isolerglass	
Er det gjennomført arbeider etter opprinnelig byggeår?	Nei
Er det påvist punkterte eller sprukne glass?	Ja
Er det påvist værslitte karmen, fuktskader eller råteskader?	Nei
Er det ved stikkprøver registrert avvik ved åpne/lukkemekanismen?	Nei
Er det påvist avvik ved utvendig tetting som beslag, vannbord, og omramming?	Nei
Oppsummering av vinduer og dører	
TG-2	
Vinduer og dører i tre fra byggeår. Ett glass er sprukket i 2.etasje (soverom)	
Anbefalte tiltak / ytterligere undersøkelser anbefales	
Bytte sprekt glass. Overflatebehandle vinduskarmen i boligen for og hindre råteskader.

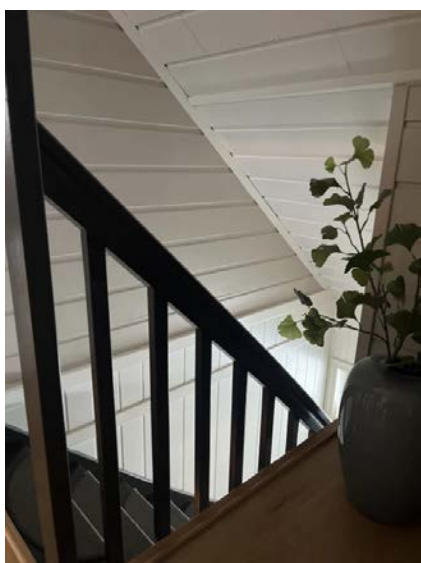
Beskrivelse	
Trapp i trekonstruksjon	
Er det manglende rekkverk?	Nei
Er høyden på rekkverk under 90cm?	Ja
Er åpninger i rekkverk over 10cm?	Nei
Er åpninger mellom opptrinn over 10 cm?	Nei
Mangler håndløper i trappeløp?	Nei
Er det påvist andre avvik utover normal slitasje?	Nei

Oppsummering av trapp**TG-2**

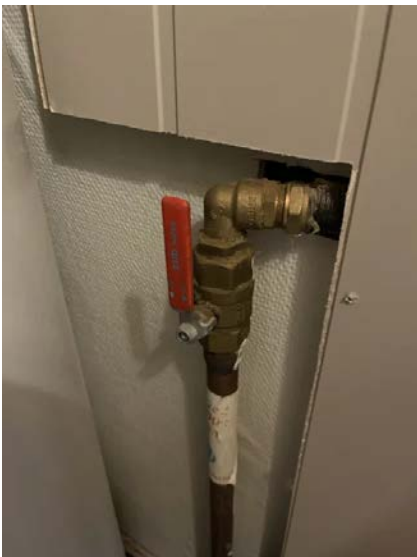
Type anlegg	Kobber, Plast
I hovedsak Plast men noe kobber	
Er det utført arbeider på anlegget etter byggeår?	Ja
Selger opplyser om at det er skiftet røropplegg i 2020.	
Har vannrør nådd en alder som gir økt risiko for skader eller følgeskader?	Nei
Er det manglende isolering av vannrør hvor det er risiko for frost eller kondens?	Nei
Er det registrert tegn til lekkasjer eller skader på vannrør?	Nei
Er det redusert vanntrykk ved prøving av to tappesteder samtidig?	Nei

Hovedstoppekran lokalisert på vaskrom

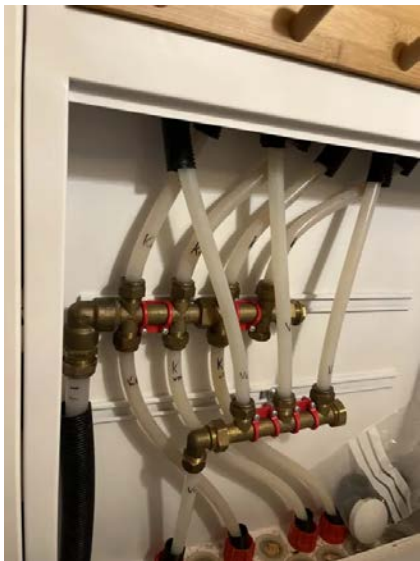
Vannfordelingsskap

Etablere drenering av vannfordelingsskap slik at man kan oppdage evt lekkasjer.
Lage kursoversikt i skap
Tette igjen vegg rundt veggbokser på vaskerom

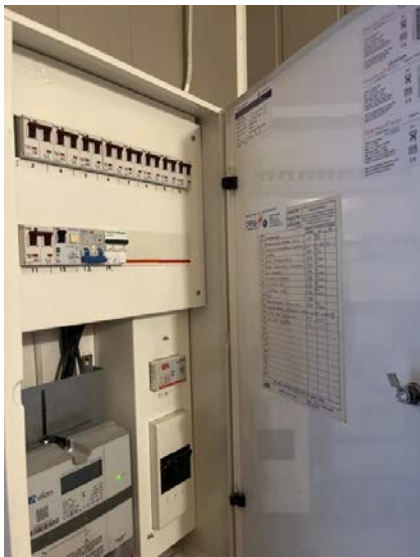
EL-skap med automatsikringer

Spørsmål til eier: Løses sikringene ofte ut?	Nei
Spørsmål til eier: Har det vært brann, branntilløp eller varmgang i anlegget?	Nei
Oppsummering av elektrisk	
EL-skap med automatsikringer og skjult EL-anlegg. Mangler samsvarserklæring samt ett lokk på en bryter.	
Anbefalte tiltak / ytterligere undersøkelser anbefales	Ja
Kontroll av EL-anlegg siden det mangler samsvarserklæring

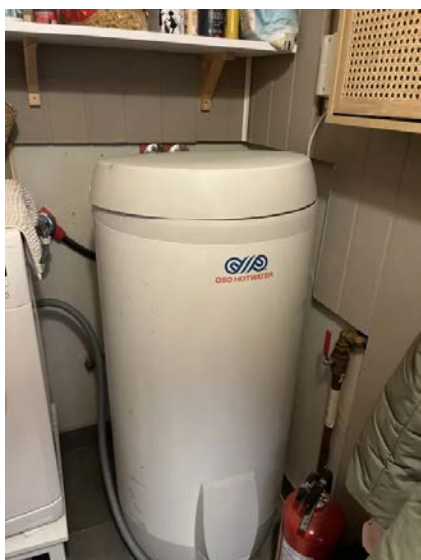
OSO varmtvannsbereder

Plassering bereder	
Vaskerom	
Fundament	
Plassert på gulv	
Årstall	
2018	
Størrelse	
194	
Er det manglende lekkasjesikring av bereder?	Nei
Er det tegn til lekkasjer fra bereder?	Nei
Er bereder over 20 år?	Nei
Oppsummering av varmtvannsbereder	TG-1
Fungerende bereder.

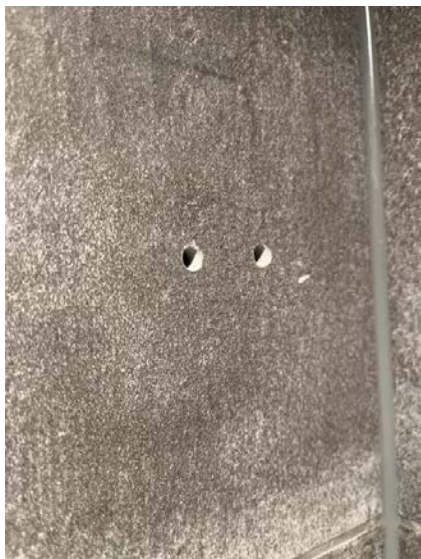
Hull etter håndkleholder

Selger opplyser om at badet er renovert i 2020
Overflater er hele og pene men har borrehull grunnet oppheng som er tatt ned.
Anbefaler og tette disse hullene med våtromssilikon.

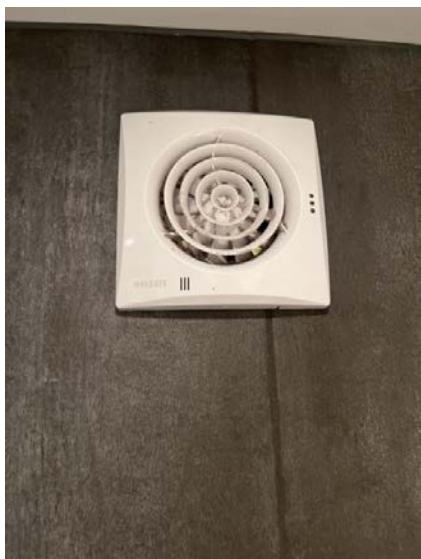
Mekanisk fuktstyrt vifte

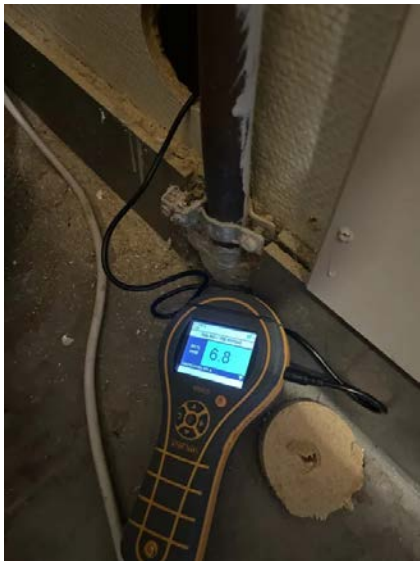
Ingen indikasjon på fukt i vegg bak våtsone

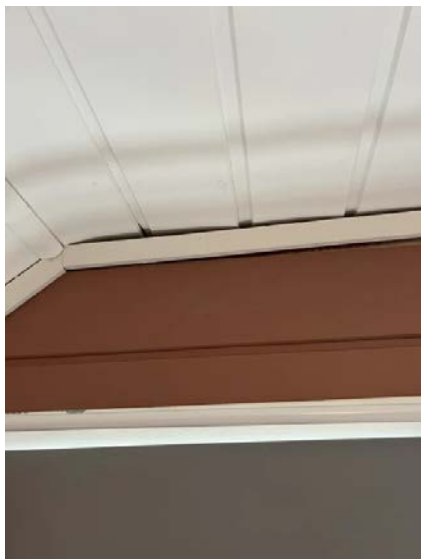
Himling har beveget seg noe.

Registreres knirk i gulv.
Overflater i 2.etasje er fra byggeår og har vært overflatebehandlet i senere tid.
Enkelte steder har treverket beveget seg noe.
Ofte kan dette oppstå pga at temperaturskjeller gir bevegelse i treverk over tid.

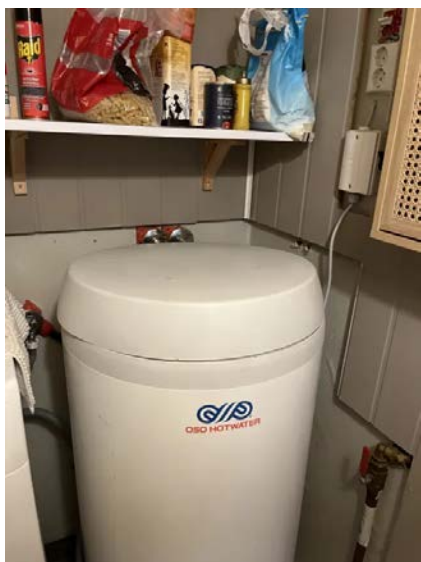
Overflater er ikke helt ferdigstilt på vaskerom omkring varmtvannsbereder.
