# Tilstandsrapport

Boligbygg med flere boenheter
-

Nicolaysens vei 5A , 5063 BERGEN
-

gnr. 160, bnr. 421
-

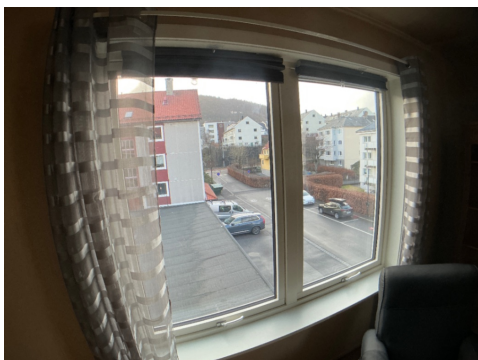
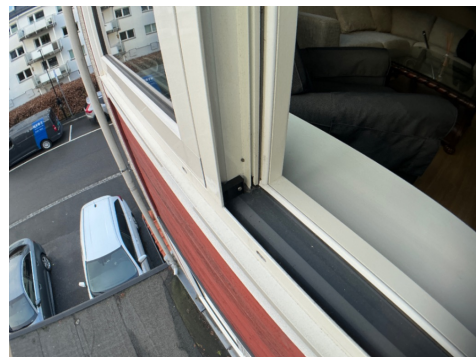
### ! TG 1 Vinduer

Bygningen har malte tre/aluminiums vinduer med 3-lags glass. Borettslagets vedlikeholdsplikt omfatter denne bygningsdelen.

**Årstall:** 2021      **Kilde:** Produksjonsår på produkt

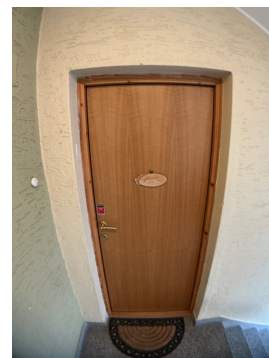
### ! TG 1 Dører

Bygningen har brann- og lydklassifisert entrédør. Borettslagets vedlikeholdsplikt omfatter denne bygningsdelen.

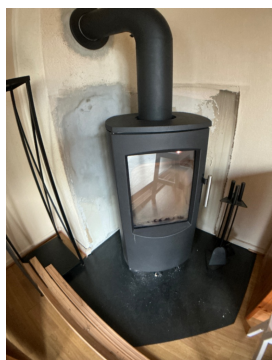
## TG 1 Pipe og ildsted

Boligen har mursteinspipe og vedovn.

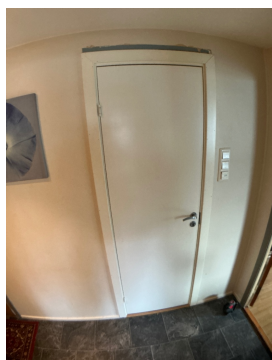
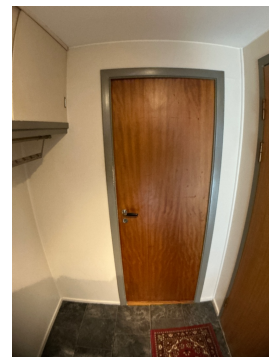
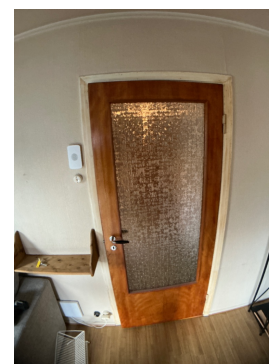
## TG 2 Innvendige dører

Innvendig har boligen finerdører, dør med glass i til stue, malt dør til bad.

- Det er påvist avvik som tilsier at det bør foretas tiltak på enkelte dører.

- Enkelte dører må justeres.

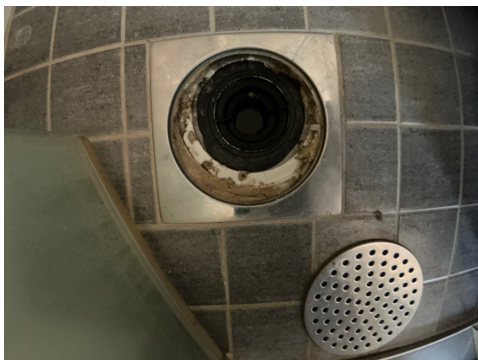
### TG 1 Sluk, membran og tettesjikt

Det er plastsluk og smøremembran med dokumentert utførelse.

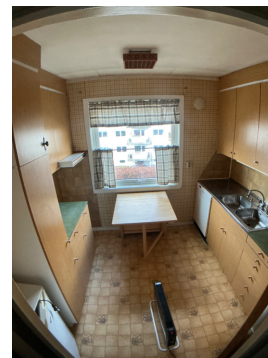
### TG 2 Overflater og innredning

Kjøkkenet har innredning med glatte fronter. Benkeplaten er av laminat. Det er oppvaskmaskin.

Innredning og overflater med eldre dato.

Det er behov for modernisering.

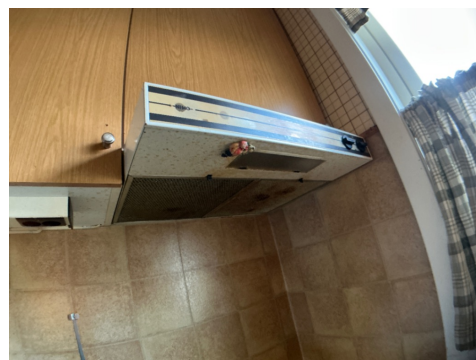
### TG 2 Avtrekk

Det er kjøkkenventilator med avtrekk ut.

TG2 grunnet alder på vifte.

Grunnet alder må det på beregnes utskiftning.
