Ospøyane 1, 5420 RUBBESTADNESET

**En helt unik mulighet til å eie en egen øy i vakre omgivelser - Særegen hytte med arkitektur som virkelig skiller seg ut**

Fritidsbolig  
Ospøyane 1  
5420 Rubbestadneset

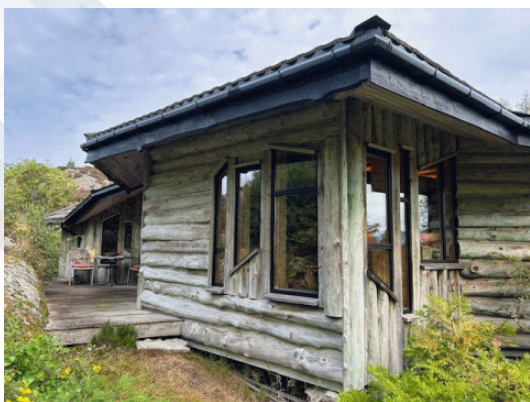
Det er ikke påvist deformasjoner og/eller fuktskader i ytterveggenes konstruksjoner.

Det er påvist avvik på vannbord over og under vindu, eller i overgangen mellom grunnmur og fasade og i etasjeskillere.

Det er ikke påvist skader, sprekker og råteskade på kledningen.

Det kunne ikke påvises spesielle problemer eller vesentlige skjevheter med den synlige delen av konstruksjonen. Selve veggkonstruksjonen ble ikke inspisert da det er en lukket konstruksjon. For inspeksjon kreves destruktive åpninger, noe som ikke ble foretatt på befaringdagen.

**Merknader:** Grunnet lekkasjer i renner og nedløp er det unødvendig belastning på ytterkledning. Det er behov for vedlikehold av kledning i form av vask.

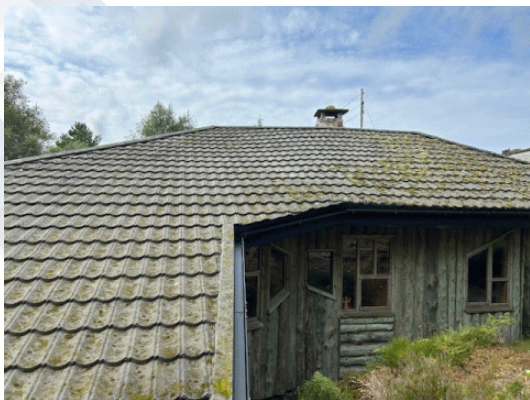
Det er lekkasjer i takrenner som må tettes og det mangler delvis nedløp.

Eventuelt må det monteres nye takrenner da firkantrenner ikke lenger er i produksjon og det kan være vanskelig å få deler. Vannbord som er montert ved lekkasjene har påfølgende råteskader og må skiftes ut.

TG3 vurderes isolert sett på tilstanden til takrenner og råteskadet vannbord.

Kostnadsvurdering på dette punktet settes en rund sum på 50 000,-

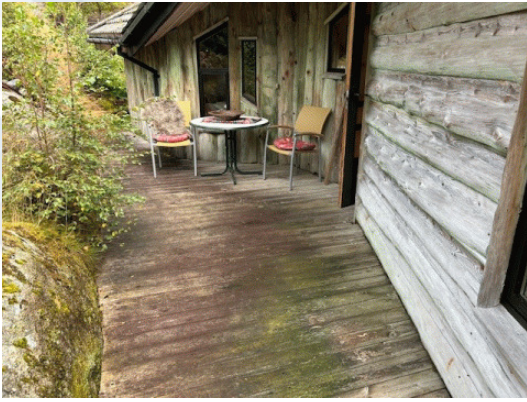
Det er påvist skader, slik som avskalling, deformasjoner, riss, sprekker, råteskader og/eller rust på overflater.

**Merknader:** Overflatene har noe slitasje

Dette gjelder spesielt under lekkasje i takrenne.

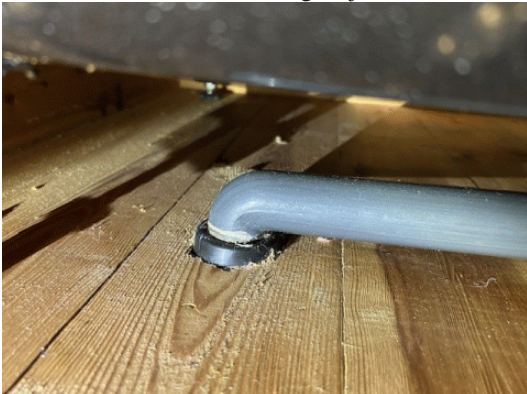
Gulvflaten er tekket med gulvbord i tre.  
 Det er ingen sluk i rommet så fall til sluk er ikke aktuelt.  
 Avløp til dusj føres i rør gjennom gulvet.

**Merknader:** Rommet er ikke godkjent som et våtrom grunnet manglende sluk og godkjent tettesjikt på gulv.

**TG 3** 7.1.3 Membran, tettesjiktet og sluk

Membranen er fra Det er ingen membran

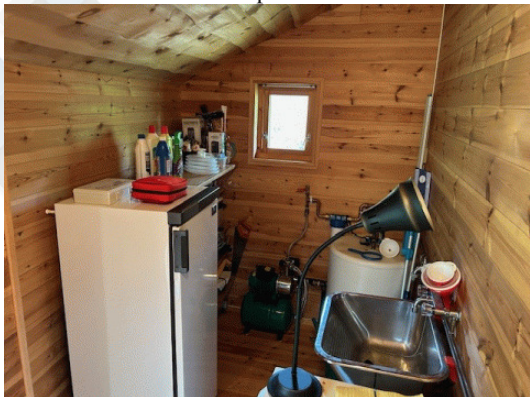
Grunnet alder på bereder må det forventes utskifting innen rimelig tid.

**Merknader:** Varmtvannsbereider har en forventet levetid på 15-30 år.  
Med en anbefalt brukstid på 20 år.

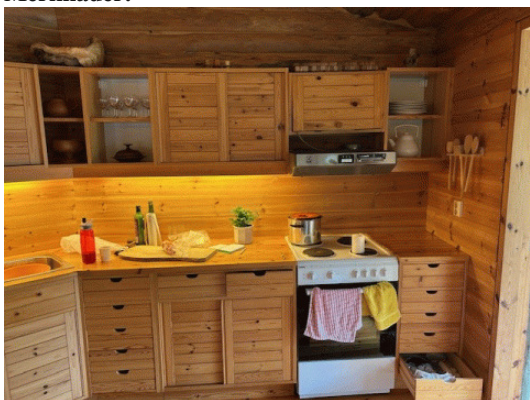
Boligen har naturlig ventilasjon.  
Boligen har ikke mekanisk ventilasjon.  
Boligen har ikke balansert ventilasjon.  
Det er ikke påvist fukt og mugg i filtre.  
Tilluft, avtrekk og luftutveksling vurderes som tilfredsstillende.

Boligen er naturlig ventilert gjennom ventiler i vegger og vindu.  
Mekanisk avtrekk via kjøkkenventilator.  
Avtrekket mangler tilkobling og er ikke fungerende på befaringdagen.
