**Nøkkelinformasjon**

## Vakker fritidseiendom beliggende i storslått natur nær Nystuen og Otrøvatnet. Nydelig utsikt.

# Tilstandsrapport

## FRITIDSBOLIG

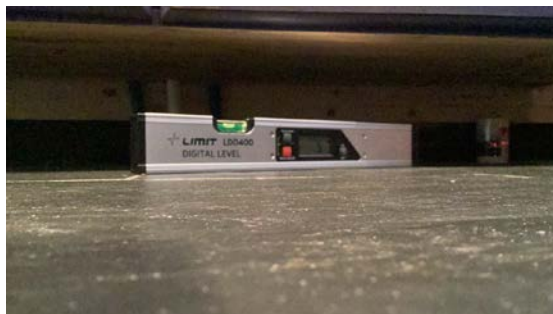
Det er påvist avvik i fallforhold til sluk i forhold til krav i forskrift på byggetidspunktet. Målinger viser at det ikke er fall til sluk (motfall). Det er registrert lokalt motfall mot sluk fra motsatt hjørne under servant. Overflater av fliser har stedvis noe avflassing av overflatebehandling.

Viser motfall under baderomsinnredning

Kostnadsestimatet gjelder kun etablering av fall på gulv i forbindelse med fornying av våtrommet.

**Kostnadsestimat: Under 20 000**

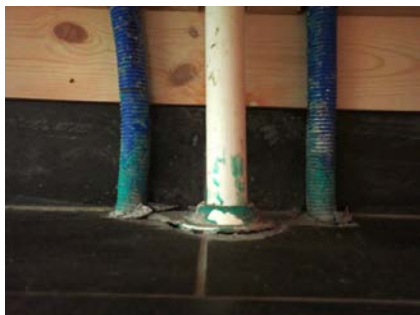
Det er påvist mangelfull/feil utførelse rundt rørgjennomføringer e.l. som gir fare for fukt i konstruksjonen i våtsoner. Mer enn halvparten av forventet brukstid er passert på membranløsningen. Det er ikke benyttet mansjetter på røroppstikk under servantskap.

Viser røroppstikk under mansjetter under servantskap.

- Det må foretas utbedring for å unngå fuktskader i konstruksjonen.
- Konsekvensen er at det kan oppstå fuktskader i konstruksjonen bak overflatematerialet. Vann kan trenge inn gjennom utette rørgjennomføringer og forårsake fuktskader ved fukttilførsel gjennom enten bruksvann eller lekkasjevann.

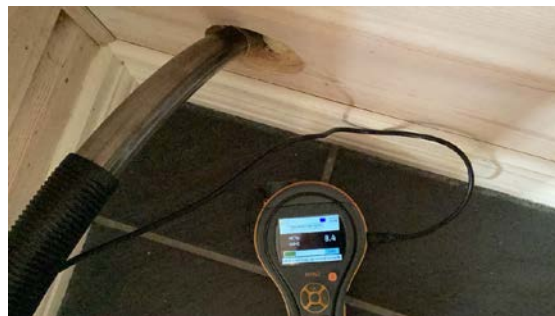
Hulltaking med kontroll er foretatt fra tilstøtende entré mot dusjområde, uten her å avdekke unormale forhold.

Viser utført fuktmåling uten å avdekke unormale verdier av fukt.
