Skullerudskogen 35B, 1188 OSLO

**Lys og attraktiv 3-roms med stor solrik markterrasse på 25 m<sup>2</sup>, heis og garasjeplass m/elbil-lader, nytt kjøkken fra 2020**

# Tilstandsrapport

Befaringsdato: 30.09.2025

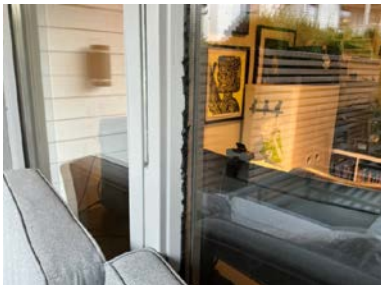
- Det er registrert skader på utvendig gummitetting på enkelte vinduer.

Skader på utvendig gummi tetting.

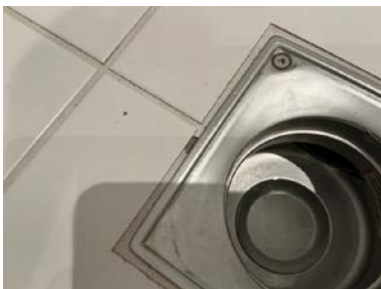
- Det er sprekker og avskallinger i fuger.

Dette kan tyde på høy fuktbelastning over tid og potensielt fuktskader i underliggende konstruksjon.

Avskalling i fug rundt sluk.

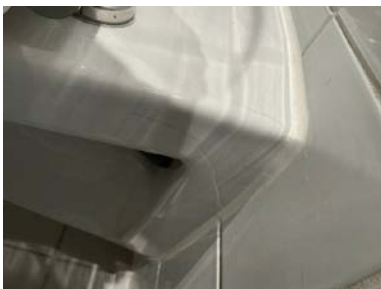
- Det er registrert sprekker i toalettet. Sprekkene går fra vegg og utover på skålen. Det anbefales å følge med på sprekken. Om de blir lengre eller større må man vurdere å bytte toalettet.

Sprekker i toalettet.

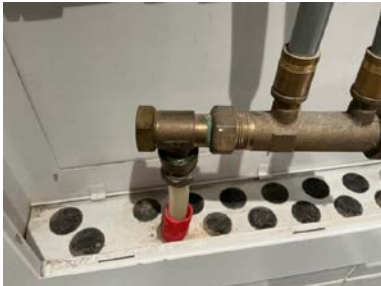
- Det er avvik:
    - Det er registrert noe korrosjon på vannrørene i fordelerskapet.
- Korrosjon svekker metallet over tid og øker risikoen for utettheter. Graden av korrosjon er imidlertid vurdert som mindre, og tiltak er derfor ikke ansett som nødvendig slik forholdet er nå, men dersom korrosjonen utvikler seg eller det oppstår tegn til lekkasjer (drypping), er tiltak nødvendig.

Korrosjon på fordelerstokken.

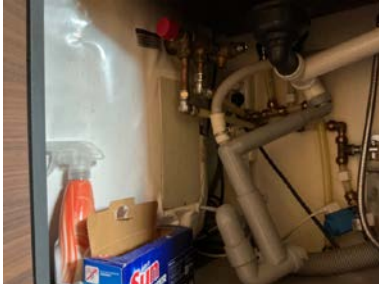
- Det er avvik:
    - Berederen har passert forventet levetid.
- Eldre beredere har økt mulighet for lekkasje, redusert kapasitet og høyere energibruk. Utskiftning må påregnes innen nær fremtid.
- Lekkasesikringen på berederen er ikke tilfredsstillende.
- Ved drypp eller større lekkasje kan vann spre seg til omkringliggende konstruksjoner.

Bereder i kjøkkenbenk.
