Kapellveien 16A, 1850 MYSEN

# Ny flott 3-roms leil. med gangavstand til sentrum. Heis og garasje.

# Tilstandsrapport

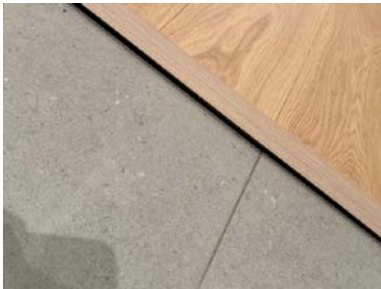
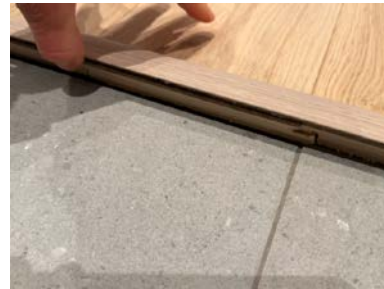
Avvik: Overgangslist mellom flis og parkett har løsnet. Årsaken er at parkett er lagt for nære vegg, noe som forhindrer muligheten for bevegelser. Visuell kontroll bekrefter at parketten buler på midten og dermed drar med seg overgangslisten.

Overgangslisten bør festes på nytt etter at parketten er tilpasset med tilstrekkelig avstand til veggen for å tillate naturlige bevegelser. Dersom dette ikke utbedres, kan det føre til ytterligere deformasjon av parketten, skade på gulvflaten og problemer med overgangslisten.

Ettersom boligen er ny vil avviket måtte utbedres av byggherre.

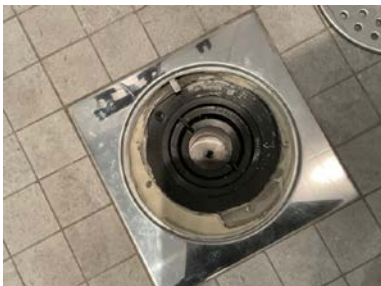
### 3.ETASJE > BAD

Plastsluk med smøremembran, og dokumentert utførelse.

Foretatt kontroll av sluket på våtrommet uten å påvise noen åpenbare feil eller mangler. Slukmansjett ligger fastklemt under klemring.

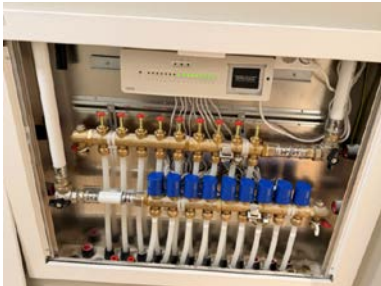
Det observeres utette gjennomføringer i fordelerskapet, noe som ved en eventuell lekkasje vil kunne føre til at lekkasjevann ledes inn i tilstøtende konstruksjoner.

Utette gjennomføringer

Utette gjennomføringer i fordelerskapet bør utbedres av fagkyndig for å hindre at lekkasjevann ved en eventuell vannlekkasje ledes inn i tilstøtende konstruksjoner, noe som kan medføre fuktskader og økte utbedringskostnader.

Ettersom boligen er ny vil avviket måtte utbedres av byggherre.

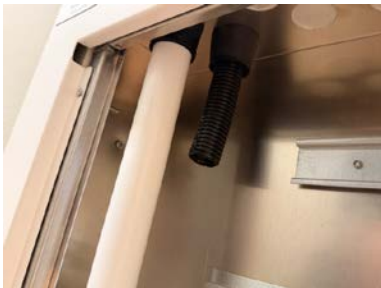
Avløpet fra fordelerskapet for vannledninger ledes ned til fordelerskapet for det vannbårne anlegget. Det er observert utette gjennomføringer i skapet, noe som ved en eventuell lekkasje vil kunne føre til at lekkasjevann ledes inn i tilstøtende konstruksjoner.

Avløp fra fordelerskap for vannledninger

Det bør tettes rundt gjennomføringene i fordelerskapet for det vannbårne anlegget for å hindre at lekkasjevann kan trenge inn i tilstøtende konstruksjoner. Konsekvensen av manglende utbedring er økt risiko for fuktskader og skade på omkringliggende bygningsdeler ved en eventuell lekkasje.

Ettersom boligen er ny vil avviket måtte utbedres av byggherre.

**Kostnadsestimat: Under 20 000**

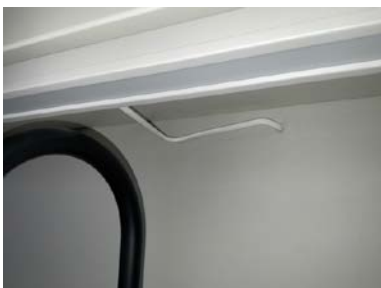
Det er observert en kabel under overskap på kjøkkenet som ikke er tilstrekkelig festet. Forholdet er opplyst å bli utbedret av byggherre.
