# Tilstandsrapport

📍 Ove Gjeddes vei 27, 3260 LARVIK

# gnr. 1006, bnr. 268

## Boligbygg med flere boenheter - Byggeår: 1954

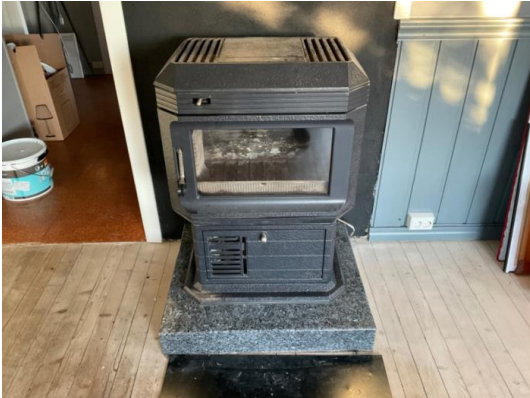
Leiligheten har en ett-løps mursteinspipe.  
Til pipen er det i stuen monter en lukket peisovn.  
Ovenn er en kombiovn. Det er ikke kjent om brenner til fyringsoljen fungerer.

Peisovn.

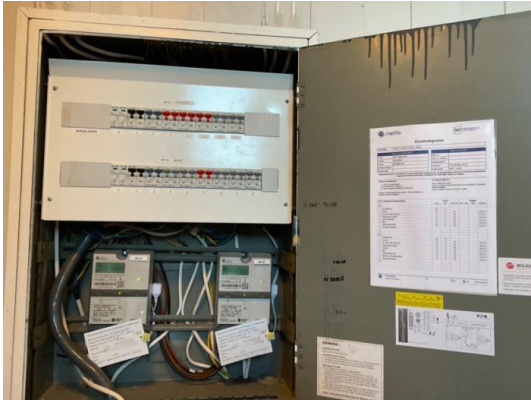
Leiligheten har åpent elektrisk anlegg.  
Sikringskap med automatsikringer plassert i gang.

Sikringskap i felles trappegang,
