Olaf Schous vei 25, 0572 OSLO

**Gjennomgående 2-roms  
toppleilighet med balkong på  
9kvm! Originale Tregulv | VV &  
fyring inkl | Parkeringsleie |**

### 2-ROMS LEILIGHET MED BALKONG

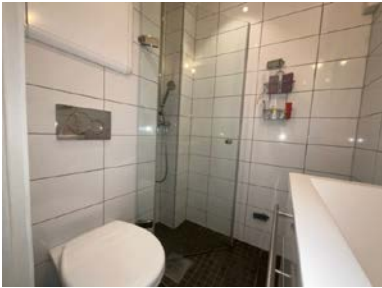
### 5. ETASJE > BAD

Overflater vegger og himling på bad  
Vurdering av avvik:  
Det er avvik:  
Det er påvist svertesopp i silikonfug.  
Konsekvens/tiltak  
Tiltak:  
For å lukke avviket må silikonfugen byttes.

#### TG 2 Overflater vegger og himling

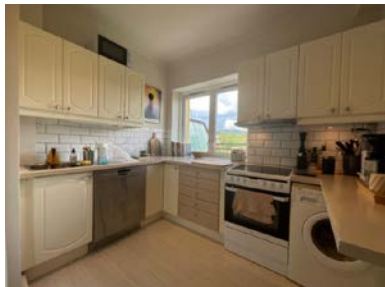
### 5. ETASJE > KJØKKEN

Avtrekk på kjøkken  
Vurdering av avvik:  
Det er avvik:  
Det er kun kullfilterventilator på kjøkkenet og heller ikke andre forserte/mekaniske avtrekksløsninger fra kokesonen.  
"manglende forsert mekanisk avtrekk" betyr at avtrekk over stekesone ikke føres ut av rommet via kanal, yttervegg eller tilsvarende.  
Fuktig luft og kondens vil da forbli i rommet om det ikke luftes med vindu.  
Konsekvens/tiltak  
Tiltak:  
Det er vanskelig å etablere andre løsninger.  
Avtrekk av denne typen er en relativt vanlig type løsning i eldre bygg/bygårder. For montering av mekanisk avtrekk må det undersøkes hos styret og i

## TG 2 Avtrekk
