Søster Mathildes gate 12B, 1461 LØRENSKOG

**4-roms selveier hjørneleilighet fra 2015. Heis, garasjeplass og balkong. Felles varme og varmtvann. Sentral beliggenhet.**

# Tilstandsrapport

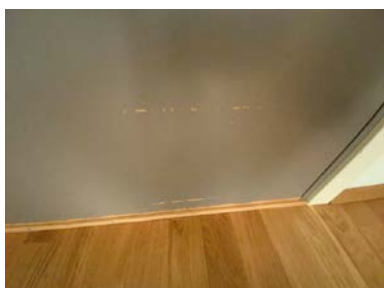
Utvendig > Dører: Det er avvik på hovedytterdør: Synlig slitasje av maling på dørblad.

Male dør.

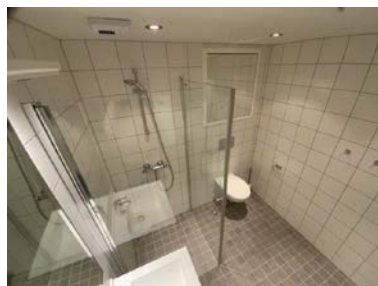
### 3. ETASJE > BAD

Våtrom > 3. Etasje > Bad > Overflater vegger og himling: Det er avvik: Det er noe mørke flekker på veggfliser inne i dusjsonen.

Det er noe mørke flekker på veggfliser inne i dusjsonen.

Mørke flekker på fliser kan komme av at dette er fuktflekker eller gjennomslag ved at flisen reagerer på bakenforliggende flislim. Dette har ofte noe med en dårligere kvalitet på flisen å gjøre og har ingen konsekvens utover at det er estetisk forstyrrende. Det er ikke noe som tilsier ved fuktsøk at det er noe fuktskade i dusjsonen. Det tas spesifikt forbehold om konsekvensen at det ikke er noe annet enn beskrevet, da det ikke er noen endelig fasit hvorfor det oppstår mørke flekker på flisene.

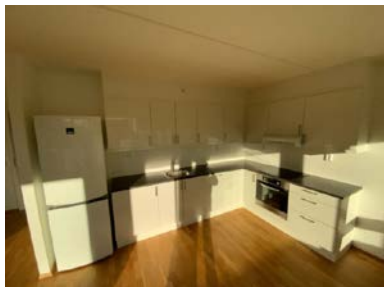
## 3. ETASJE > STUE/KJØKKEN

Kjøkkenet har innredning med glatte fronter. Benkeplaten er av laminat. Det er kjølfrysenskap, integrert oppvaskmaskin, nedfelt induksjonstopp, innebygget stekeovn og etablert komfyrvakt.
