Langryggen 1, 1920 SØRUMSAND

**Velholdt, luftig og innbydende
enebolig. 2 bad og 2 stuer. Lun,
solrik terrasse og garasje.
Sentralt og barnevennlig!**

Tilstandsrapport

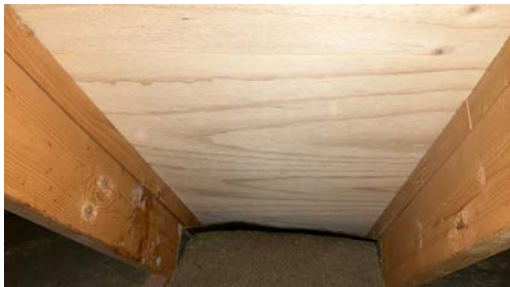
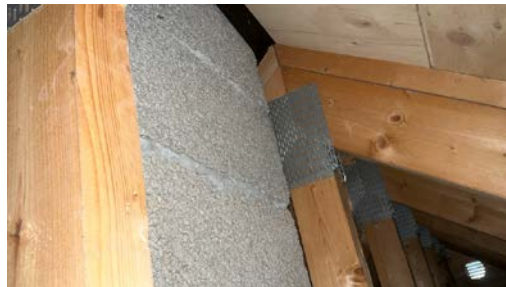
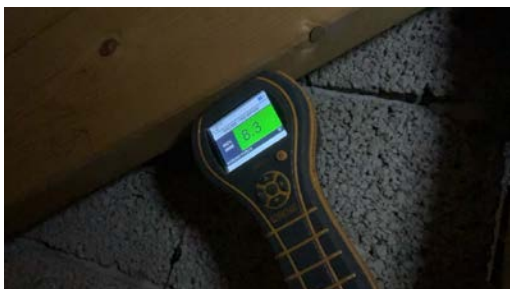
Avvik: Det er begrenset/dårlig ventilering av takkonstruksjonen.

Dampspærre på eldre hus er ikke med dagens tetthet og varmluft kan ofte sige opp på kaldtloftet og kondens kan skapes. Derfor er det viktig med god lufting av konstruksjonen.

Det bør etableres bedre ventilering av takkonstruksjonen, spesielt ut mot raft, for å redusere risiko for kondens og fuktskader. Det anbefales å montere musesperre med netting eller lignende for å hindre skadedyr i å komme inn på loftet. Manglende eller utilstrekkelig ventilering og skadedyrtilgang kan føre til ytterligere fuktskader, råte og redusert levetid på takkonstruksjonen.

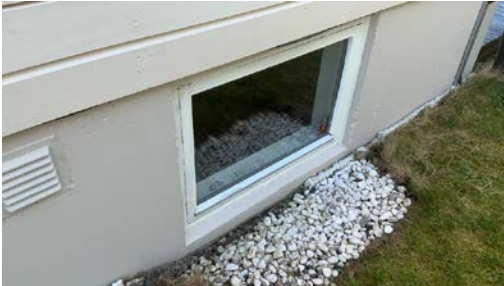
- Det er påvist avvik rundt innsettingsdetaljer.

Vindu bærer preg av noe manglende vedlikehold og med tanke på alder. Fagmessig tetting mellom vindu og vegg må utføres. Utett overgang mellom vindu og mur kan føre til unødig fukt og fuktskader.

- Det bør gjøres tiltak for å lukke avviket.

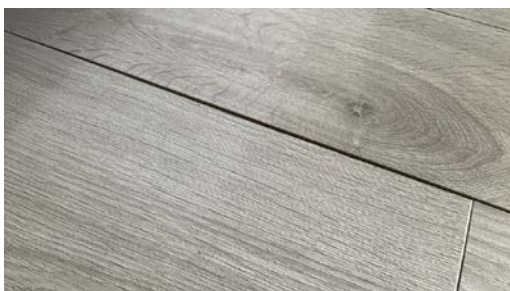
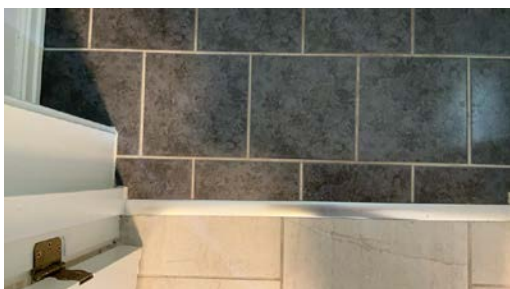
Avvik: Det er avvik: Det er synlig noe svelling på gulv i laminatskjøt på kjøkkenet. Noe bomlyd under fliser i entre og på toalettrom.

Det anbefales å utbedre skader ved å bruke reparasjonsvoks lokalt, eventuelt slipe eller bytte parkett for å lukke avviket og forhindre at skadene utvikler seg videre over tid.

Overflater bør pusses opp eller skiftes der det anses nødvendig. Slitasje på overflater har normalt lav konsekvensgrad, men kan påvirke estetikk og brukervennlighet. Ny eier vurderer selv behovet for oppgradering.

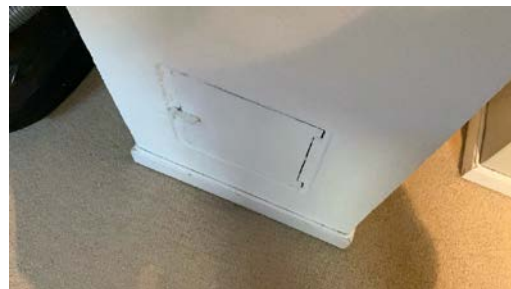
Avvik: Ildfast plate mangler på gulvet under sotluke/feieluke på pipe.

- Det anbefales å montere ildfast plate under luker på pipe.

Det anbefales at avstanden mellom ildstedet og brennbart materiale økes eller etablering av brannhemmende materiale for å oppfylle gjeldende krav og redusere brannrisiko. Pipeløpet har en brukstid på over 20 år. Det anbefales en gjennomgang av tilstanden fra stedlig brann- og feiervesen for å avdekke eventuelle skader eller mangler som kan medføre økt risiko for brann eller redusert funksjon.

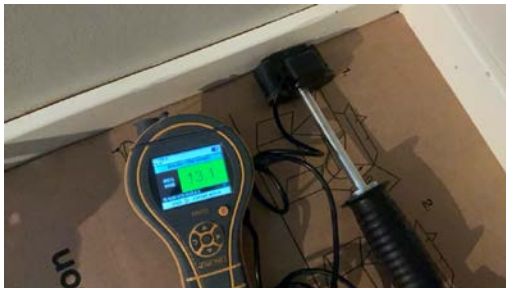
Avvik: Grunnmuren er en Multimur. Grunnmuren er særlig fuktutsatt konstruksjon og har høy skadefrekvens. Det ble ikke målt høere fuktverdier i svill med hammerelektrode befaringsdagen.

Multimurelementet har økt risiko for fukt-, mugg- og råteskader, da konstruksjonen består av et betongytte med organisk kjerne. Dersom utvendig drenering og fuktsikring ikke fungerer tilfredsstillende, kan muren absorbere fukt og påføre store skader innvendig. Det anbefales jevnlig overvåking av tilstanden og vurdering av utvendig drenering og fuktsikring for å redusere risikoen for skader.

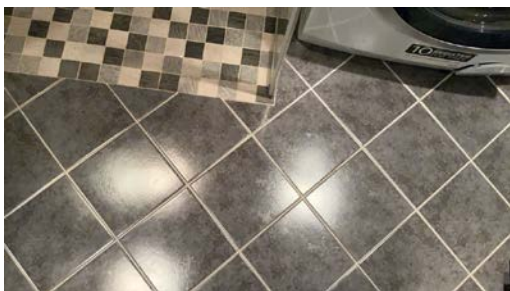
Avvik: Det er påvist at noen fliser har bom (hulrom under).

- Selv om bom eller hullyd ikke alltid er et umiddelbart problem, bør det overvåkes nøye før eventuell utvikling i sprekker i flisfuger e.l. oppstår. Dette må en foreta tiltak for, for å begrense utviklingen.

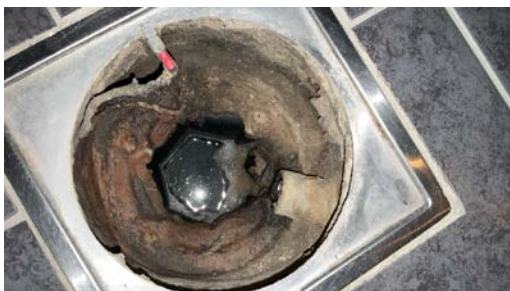
Hovedsluk.

Avvik: Det er rundt sluk påvist en ikke-fagmessig utførelse av membran/tettesjikt/klemring. Membran er smurt ned til sluk på påstøpt betong i hovedsluk ved servant. Det er usikkerhet om det er tilfrdsstillende membran i overgang betonggulv og ned til klemring med klemt membran mot sluk mdette sluket. Det ble ikke påvist avik for sluk i dusj. Det er ikke fremlagt dokumentasjon på flis og membranarbeider og hva som er brukt av godkjent materiale.

- Overvåk konstruksjonen jevnlig. For å få tilstandsgrad 0 eller 1 må løsningen utbedres, men tidspunktet for når dette er nødvendig er vanskelig å si noe om.
- Usikker løsning rundt klemring gir økt risiko for at vann kan trenge ned mellom membranen og sluket. Dette kan føre til lekkasje og fuktskader i underliggende konstruksjoner over tid.

Dokumentasjon på utført arbeider bør fremlegges hvis dette er mulig.

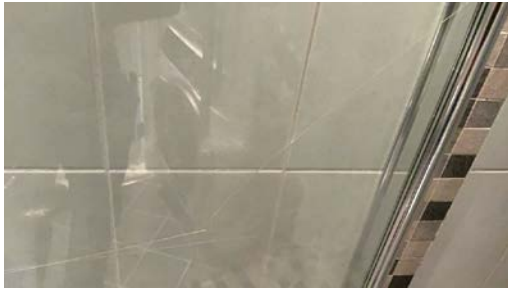
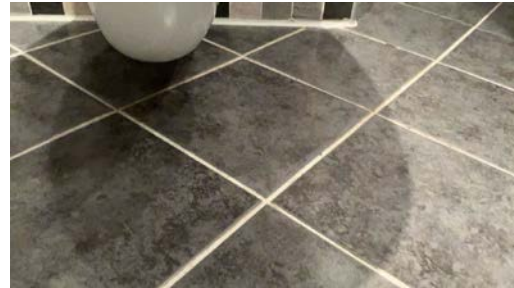
Avvik: Det er ikke påvist tilfredsstillende løsning for å synliggjøre lekkasje fra innebygget sistene. Det er påvist skader på innredning. Det er synlig sprekk i glass for dusjdør. Sprekk er ikke gjennomgående i glasset.

- Lokal utbedring må utføres.
- Uten dreneringsløsning/lekkasjesikring kan lekkasjer pågå over lang tid uten å bli oppdaget. Dette kan føre til omfattende fuktskader i omkringliggende byggematerialer.
- Dersom avvik ikke utbedres er det fare for videre skadeutvikling.
