Grimstadgata 21, 0464 OSLO

**Oppussingsobjekt | Stor og romslig
2-roms selveier med god
planløsning | Stor balkong | V.v.
inkludert | Sentralt**

Befaringsdato: 04.10.2024

Rapportdato: 14.10.2024

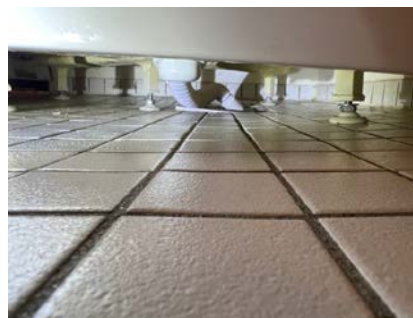
- Våtrommet må totalrenoveres. Alle forhold med tettesjikt, våtsone, sluk m.m. må dokumenteres.

Bildet viser avløp ført ned i sluk fra kabinett.

Kostnadsestimat: 100 000 - 300 000
