Dølplassveien 27, 2450 RENA

**Solrikt fristed med usjenert  
beliggenhet helt nede ved sjøen!  
Egen båtbygge, båthus, sommer-  
stue, utekjøkken, hytte og anneks.**

# Tilstandsrapport

## FRITIDSBOLIG

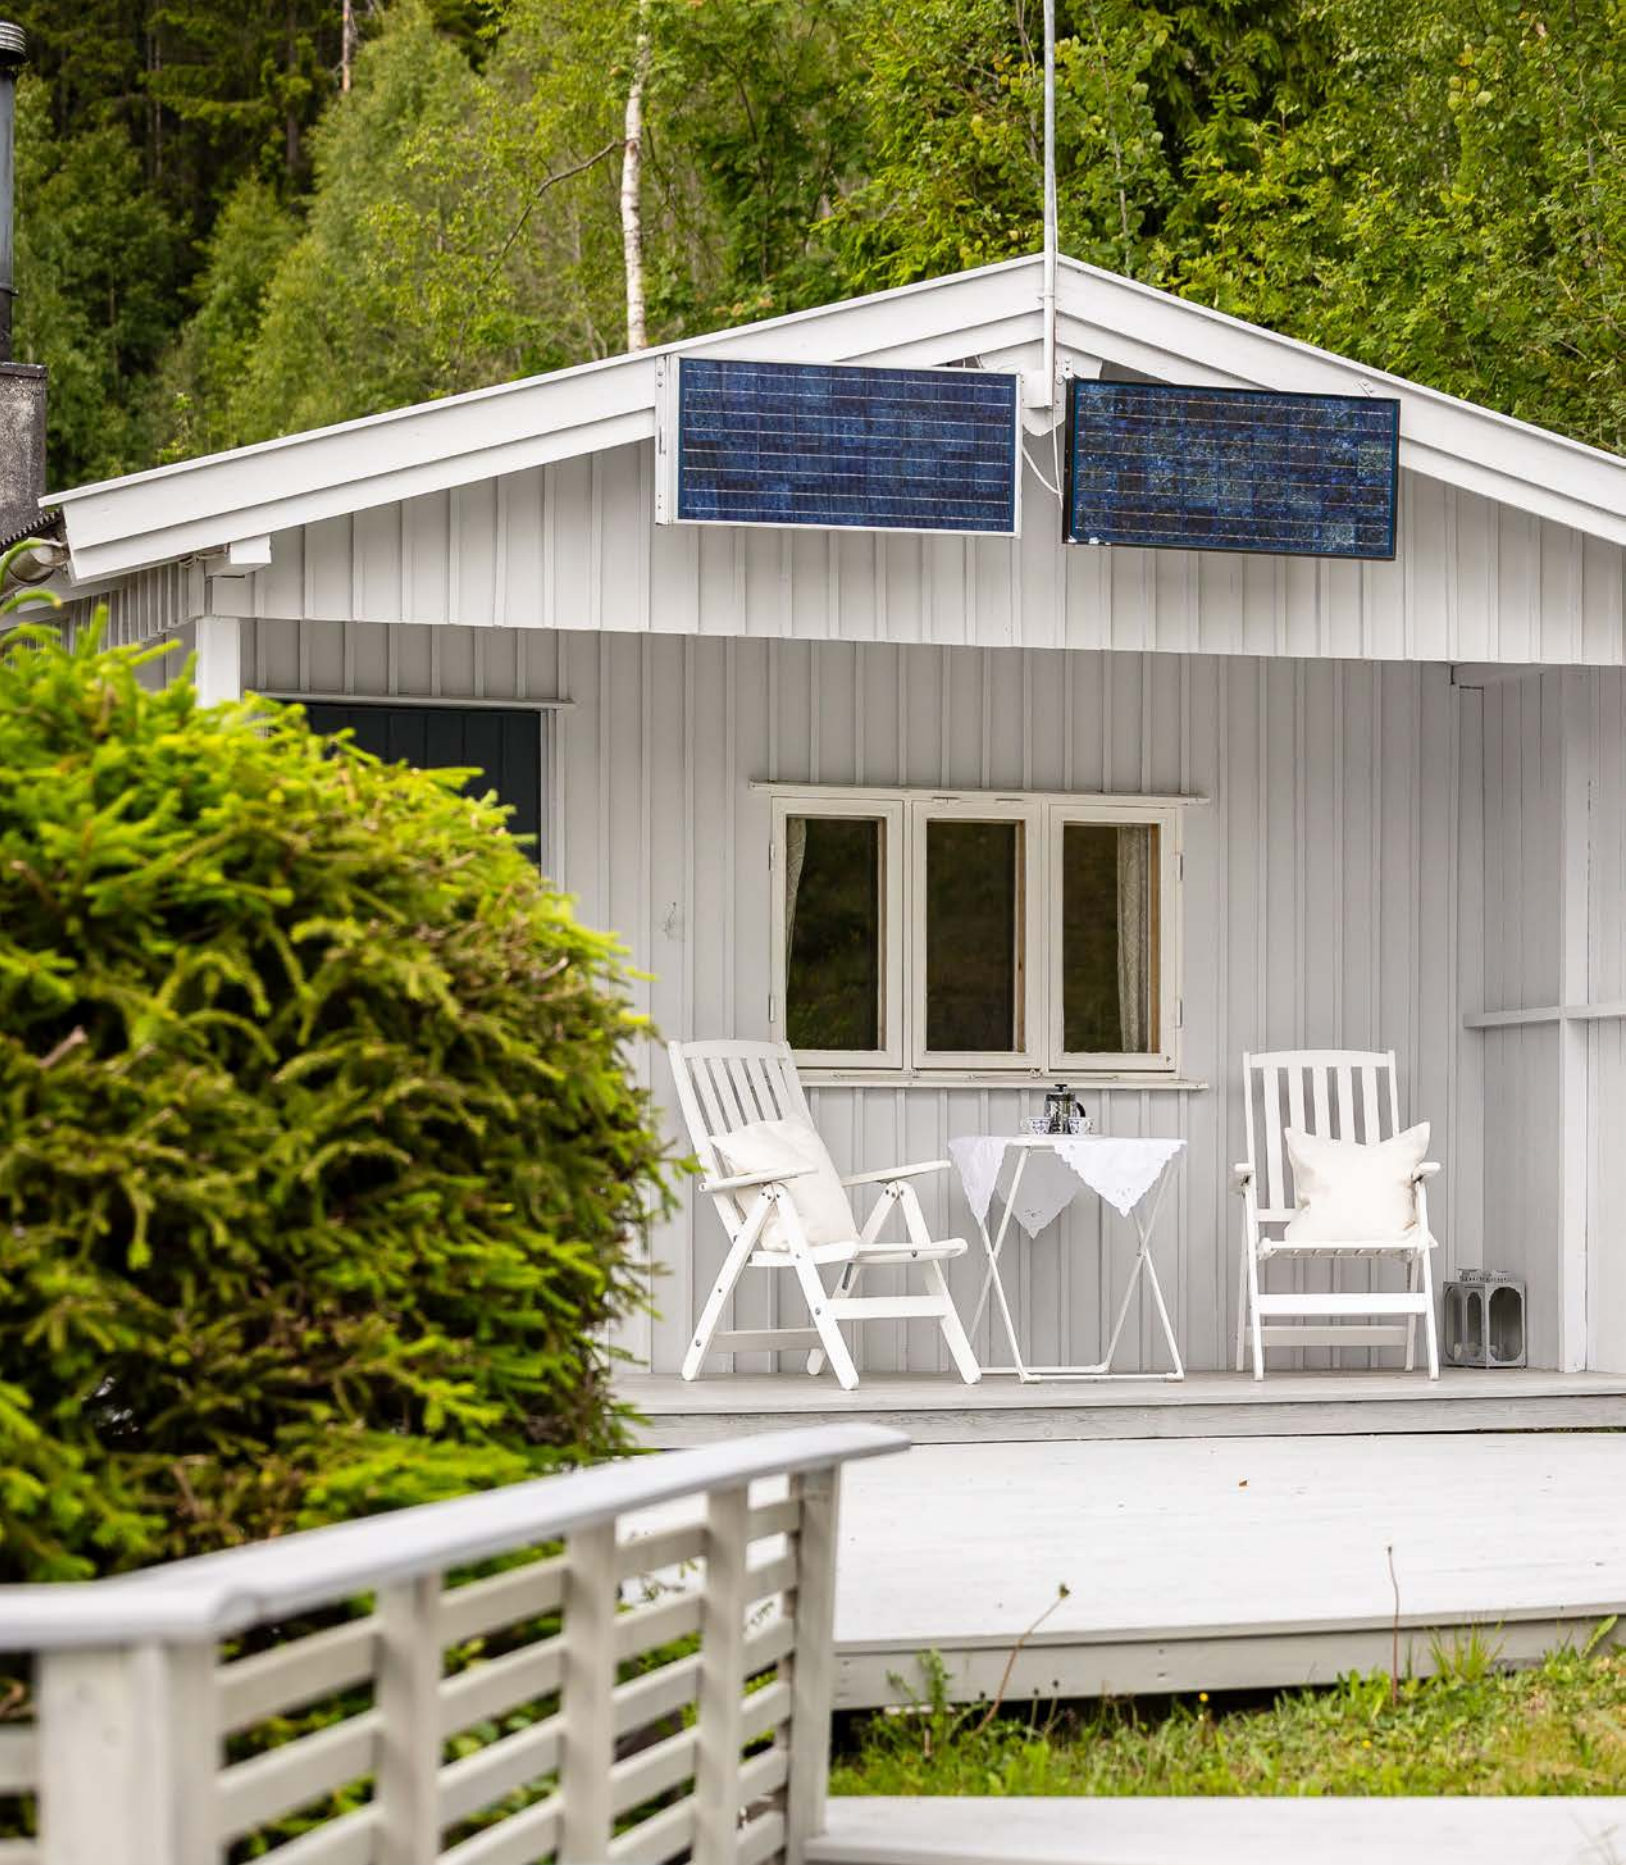
Hytta ble oppført ca. 1972 og har enkel standard uten innlagt strøm, vann eller avløp. Solcellepanel er montert, men regulatoren er defekt.

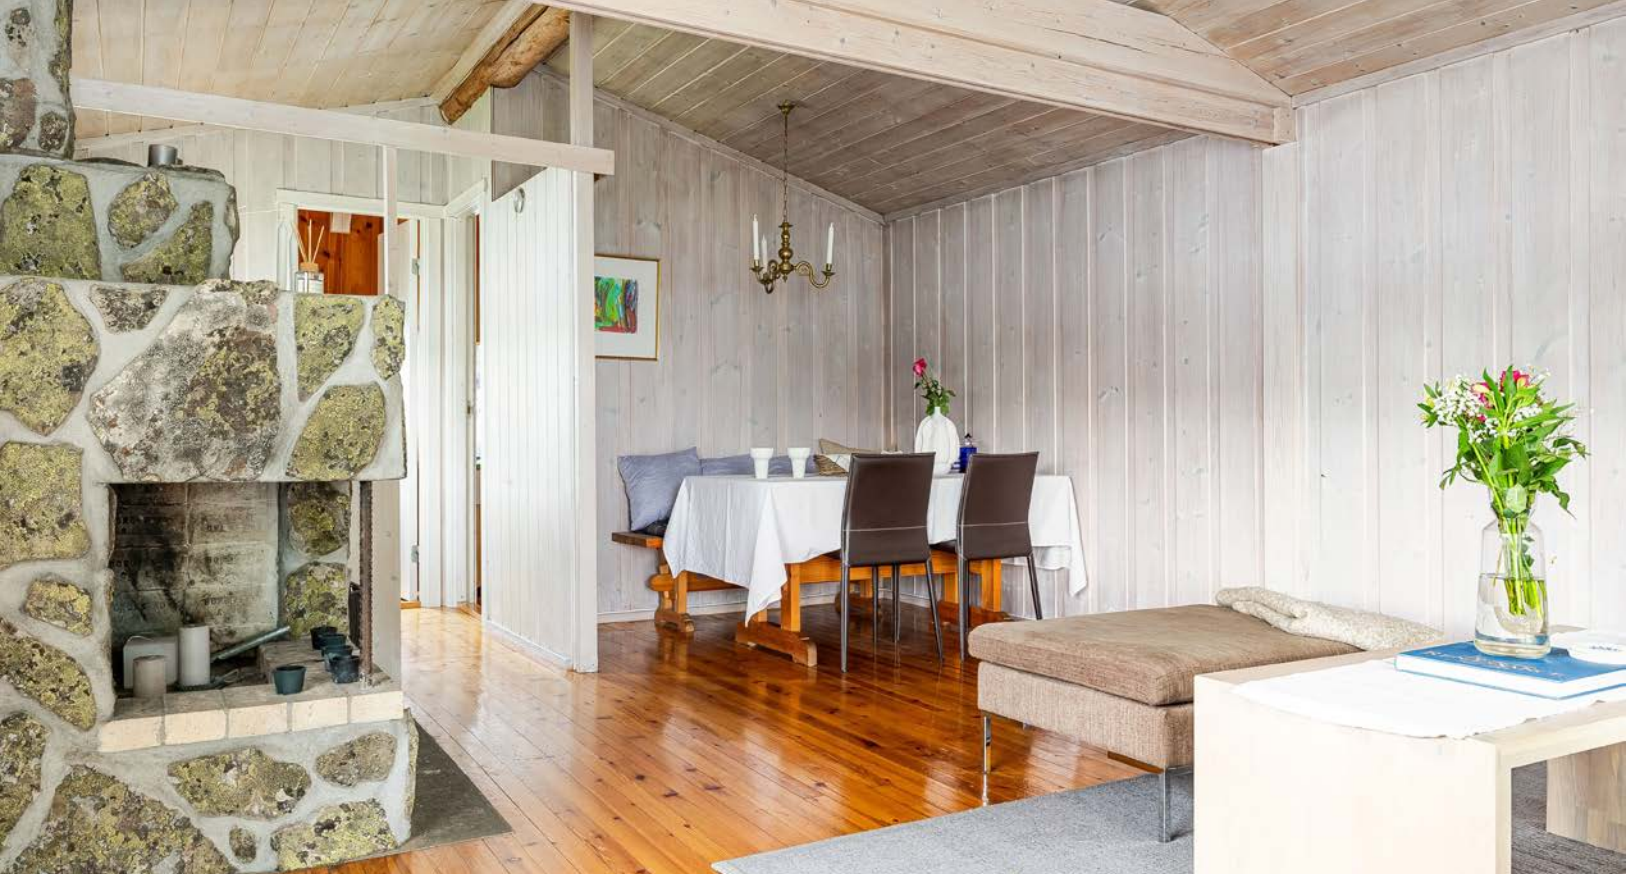
Som et fint midtpunkt i stuen er det en åpen peis med naturstein. Selger opplyser at denne ikke er i bruk. Ved bruk er det påvist røyknedslag/dårlig trekk.

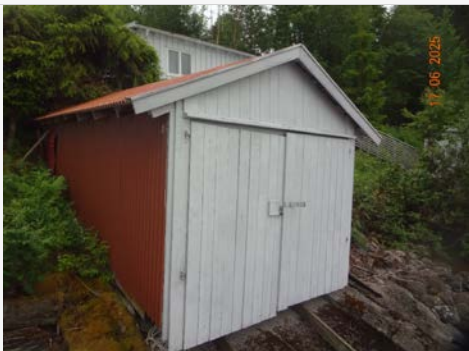
### Naust

Eldre naust, generelt med preg etter aldersforvitring og manglende vedlikehold. Må påregne aldersforvittringer og skader.

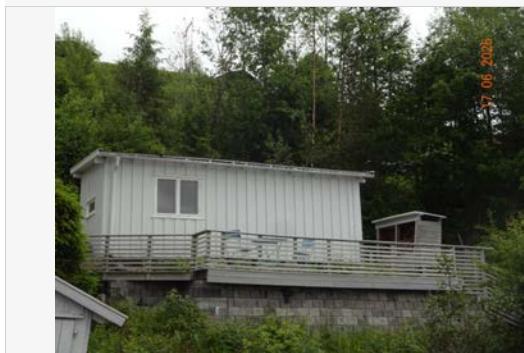
## Anneks

Større skjevheter i fundamentene. Ikke etablert frostsikring i grunnen.

Eier opplyser: Del av en taksperre er fjernet på grunn av råteskade. Sannsynligvis med råteskade i taksperre lengre inn i konstruksjonen.
