Kattaland 3D, 5690 LUNDEGREND

Befaringsdato: 29.08.2024 Rapportdato: 30.08.2024 Oppdragsnr.: 22210-1114 Referansenummer: T03255

Tilstandsrapport

FIREMANNSBOLIG

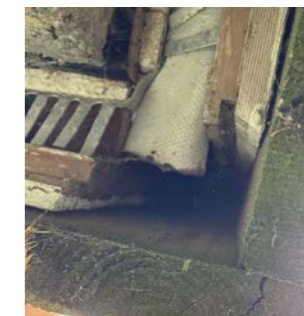
Det er observert musebånd, men denne er mangelfull på hushjørne. Dette anbefales å gjøre lokale utbedringer for å redusere risikoen for at mus kan komme inn i konstruksjonen.

Bilde viser mangelfull tetting med musebånd på hushjørne.

Viser til vurderinger og eventuelle anbefalte tiltak som er nevnt over.

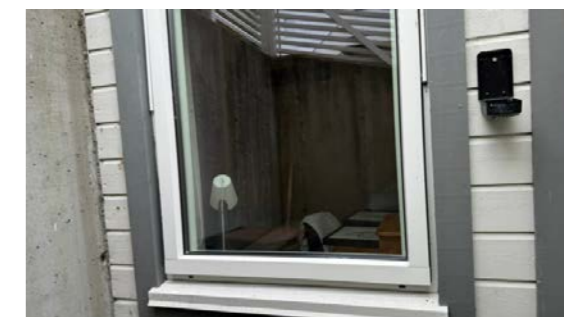
Det ble utført en tilfeldig funksjonstest av enkelte vinduer og dører. Punktert vindu kan tidvis være vanskelig å avdekke grunnet vær og lys. Justering/normalt vedlikehold vurderes ikke som et vesentlig avvik.

Bilde viser aluminiumsbeslått vindu med god tilstand.

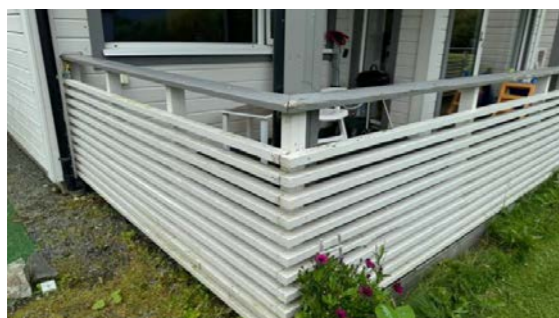
Bilde viser rekkverk og håndlist med behov for overflatebehandling.

På generelt grunnlag anbefales det å foreta utbedringer som et forebyggende tiltak for fallulykker. Viser ellers til vurderinger og eventuelle anbefalte tiltak som er nevnt over.

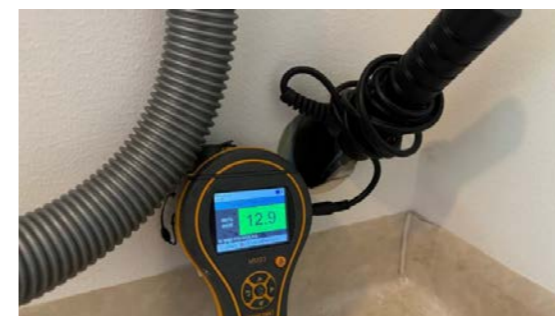
Det er tatt hulltaking for fuktøk i nedre del av veggen i/på gang. Følgende resultater ble registrert:

Relativ luftfuktighet (RF) ble målt med probe i veggkonstruksjonen.

- Målingen viste 64,7 %, ved 19,9 celsius.
- Under 75 % anses å være tørt.
- Over 75 % anses å være fuktig.

- Målingen viste vektprosent på 12,9 %.
- Under 16 % anses å være normalt/tørt.
- Mellom 16-20 % anses å være i risikosonen for fukt-/råteskader.
- Over 20 % anses å være fuktig, med høy risiko for fukt-/råteskader.

Det er benyttet plast (dampsperre) på vegger mot terreng. Plast på vegger mot terreng var en vanlig byggetype før, men blir i dag sett på som en risikokonstruksjon siden det erfaringsmessig oppstår kondens mellom grunnmur og utlekket vegg. Konstruksjonen bør derfor jevnlig kontrolleres.

Bilde viser fuktmåling i vegg mot terreng.

Viser til vurderinger og eventuelle anbefalte tiltak som er nevnt over, samt eventuelle vurderinger under punktet "drenering".
