Kviekbakken 101A, 4034 STAVANGER

**Innbydende BRL rekkehus  
over 3 plan - 3 soverom  
Fast parkeringsplass i garasje  
Solrik terrasse**

# Tilstandsrapport

## BOLIGBYGG MED FLERE BOENHETER

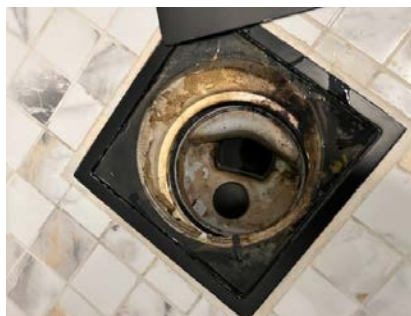
Sluk

#### Vurdering av avvik:

- Det er påvist andre avvik:

Når sluket er av eldre dato, øker risikoen for lekkasje i overgang mellom membran og sluk. Det er registrert noe fall i dusjsone, men mindre enn anbefalt i henhold til TEK97 (minst 1:50 i dusjsone og 1:100 i øvrige deler).

Høy risiko for lekkasje ved sluktilkobling og i overgang mellom gulv og vegg.

Potensielle fuktskader i underliggende konstruksjoner og tilstøtende rom.

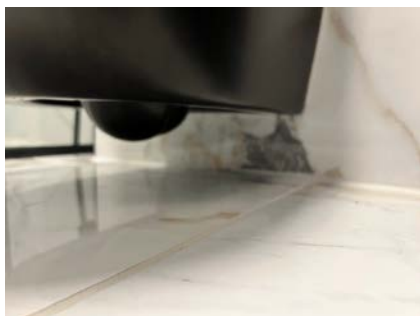
- Det er ikke påvist tilfredsstillende løsning for å synliggjøre lekkasje fra innebygget sisterner.

Det er montert vegghengt toalett med innbyggings sisterner. Løsningen innebærer at vanninstallasjonen er skjult i konstruksjonen, noe som gjør det vanskelig å oppdage lekkasjer før eventuell skade har oppstått. Ved befaring ble det ikke registrert lekkasjevarsler, fuktsensor eller annen form for lekkasjesikring i tilknytning til installasjonen. Etter dagens anbefalinger skal skjulte vanninstallasjoner ha lekkasjesikring i form av varsler eller innebygde løsninger som leder lekkasjevann til synlig område, i tråd med krav i TEK og anbefalinger fra bransjenormer.

Ingen synlig lekkasje varsler under toalett.

Ved fremtidig oppgradering eller vedlikehold anbefales det å etablere lekkasjesikring for å redusere risiko for skjult fuktskade og sikre tidlig varsling ved eventuell lekkasje.

TG2, på grunn av manglende lekkasjesikring ved skjult vanninstallasjon, selv om det ikke er registrert skade.
