Hovlandsvegen 78, 5443 BØMLO

**Velholdt enebolig med strandlinje
og kai - Attraktiv og maritim
beliggenhet med nydelig utsikt -
Langevåg/Bømlo**

Om eiendommen

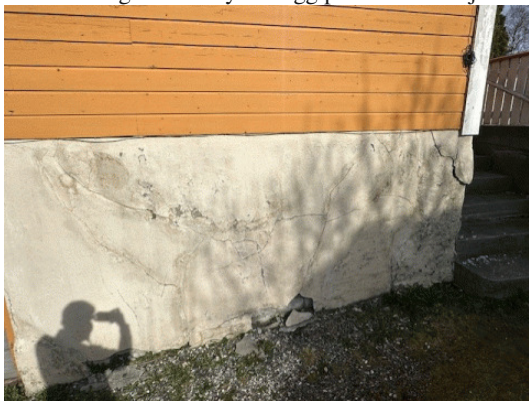
Merknader: Det er stedvise sprekker i utvendig puss på grunnmur.

Det er ingen synlig fuktsikring av grunnmur på utsiden.

Det er innsig av fukt i yttervegg på soverom i kjeller.

TAKSTMANNENS VURDERING VED TG3:	
1.1	Byggegrunn, fundamenter, grunnmur, drenering og sikring mot vann og fuktighet
	TG3 settes grunnet fukt i yttervegg på soverom i kjeller. Utvendig drenering må utbedres. TG3 settes grunnet store sprekker/skader på grunnmur. TG2 settes grunnet mangel på fuktsikring.
	Takstmannens prisvurdering ved utskiftning antas mellom Kr. 100 000.- og 300.000.-

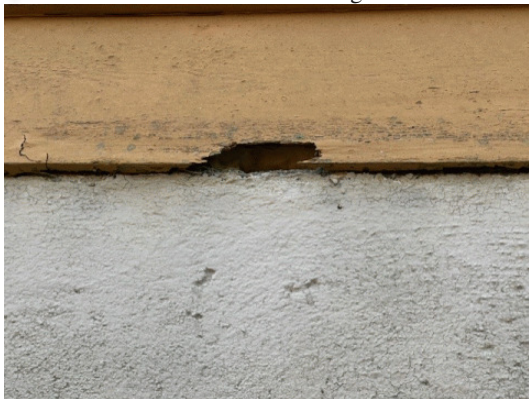
Det er stedvis manglende lufting og tetting mot skadedyr mellom kledning og veggkonstruksjonen.

Det er stedvis bord som må skiftes grunnet skader/hull.

2.1	Yttervegger
	TG3 settes grunnet stedvis skader/hull i kledning. TG2 settes grunnet avskalling. TG2 settes grunnet stedvis manglende lufting og tetting mot skadedyr mellom kledning og veggkonstruksjonen.
	Takstmannens prisvurdering ved utskiftning antas mellom Kr. 10.000.- og 25.000.-

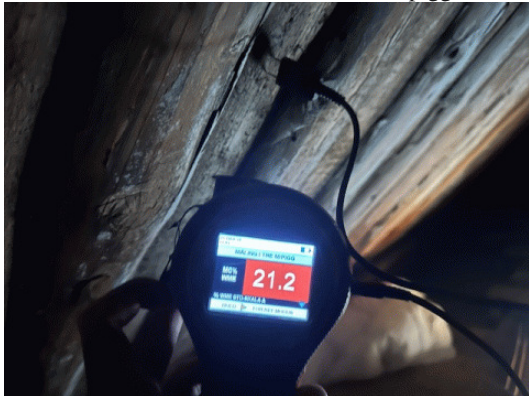
Merknader: Det er manglende lufting av konstruksjonen.
 Ser ut i dagen fra innside av loft.
 Utsatte steder er kontrollert for fukt med pigger, der det ble avdekket verdier på 21,2 vekt %.

5.1	Loft (konstruksjonsoppbygging)
	TG3 settes grunnet stedvis høye fukt verdier i undertak og manglende lufting.
	Takstmannens prisvurdering ved utskiftning antas mellom Kr. 100 000.- og 300.000.-

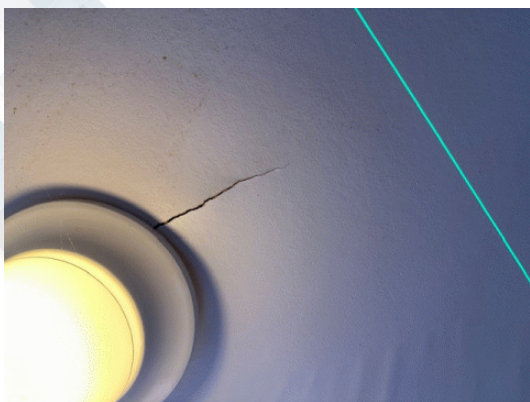
Merknader: Det er stedvis sprekker og flekker i himling og på vegg.

Vindu er plassert i definert våtzone.

Det mangler mekanisk avtrekk.

6.1	Balkonger, verandaer og lignende
	TG2 settes grunnet for lav rekkverkshøyde.
7.1.1	Bad 1. etasje Overflate vegger og himling
	TG2 settes grunnet sprekker og flekker i himling og på vegg. TG2 settes grunnet vindu er plassert i definert våtsone. TG2 settes grunnet mangel på mekanisk avtrekk.

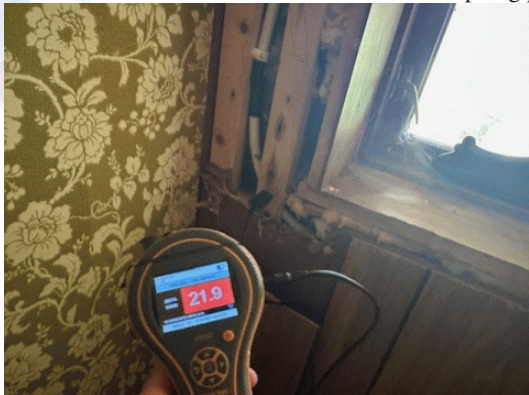
Merknader: Fukt er kontrollert i ramme ved åpning på soverom. Det ble avdekket fuktverdier på 21,9 vekt %.

9.1.3	Kjeller Fuktmåling og ventilasjon
	TG3 settes da det er avdekket fukt i vegger. Vegger må rives å bygges opp igjen etter utvendig fuktsikring er utbedret.
	Takstmannens prisvurdering ved utskiftning antas mellom Kr. 50.000.- og 100.000.-
