Nøtteveien 16, leil. 51, 4327 SANDNES

**Romslig andelsleilighet med stor  
terrasse og flott utsikt - 3 soverom  
- garasje!**

## Tilstandsrapport Eierskifte

Boligtype: Leilighet  
Byggeår: 1976  
BRA: 105 m<sup>2</sup>  
BRA-i: 98 m<sup>2</sup>

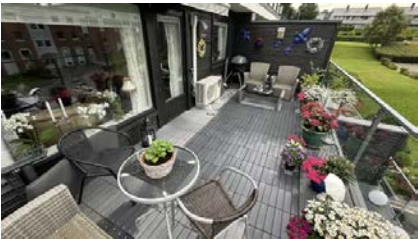
6.1 Balkong, terrasse, platting

| Type | Balkong |
| Rekkverk opplyst montert i 2007, arbeid utført i regi av borettslaget.<br>Lekkasje fra overliggende balkong i 2020, reparasjonsarbeider utført i regi av boligbyggerlaget.<br>Konferer med eier for nærmere informasjon.<br>Solskjerming ikke kontrollert. | |
| Er det tegn på sopp/råteskader i treverk eller skader i betong? | Ja |

| Anbefaler nærmere kontroll av tekking ved tilgang. | |

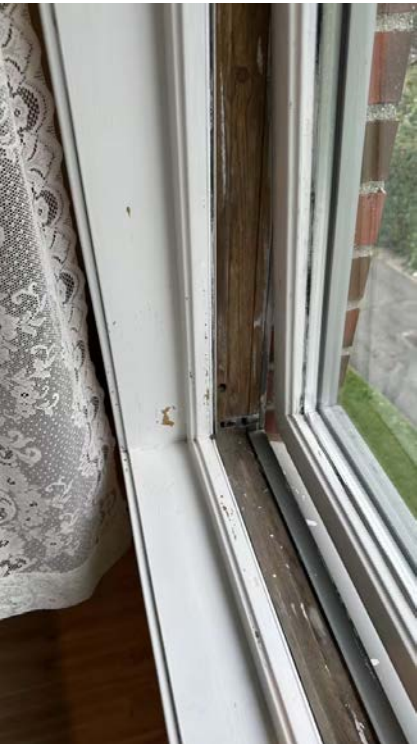
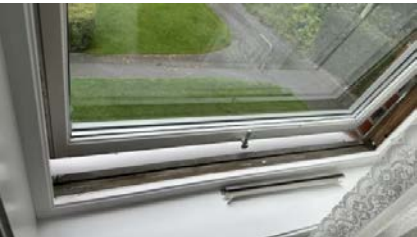
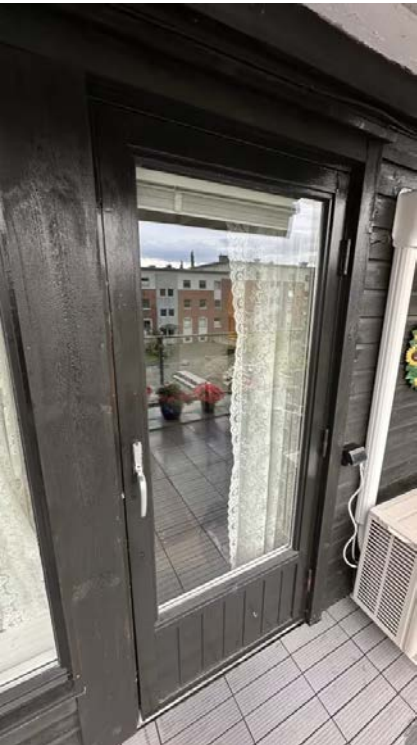
6.2 Vinduer og dører

| Vinduer og dører med 2-lags glass. | |
| Er det påvist værslitte karmen, fuktskader eller råteskader? | Ja |
| Er det ved stikkprøver registrert avvik ved åpne/lukkemekanismen? | Ja |
| Vinduer og balkongdør tilsynelatende fra 90 tallet<br>Merknader:<br>-Tørkesprekker og krakelering i enkelte utvendige overflater som er mye utsatt for sol og fuktighet.<br>-Krakelering/avskalling i enkelte vinduskarmen/foringer, dette skyldes for liten utskiftning av inneluften.<br>-Vinduer på 2 soverom og balkongdør er noe strie å betjene.<br>-Løs beslag tilknyttet ett vindu på mindre soverom, eier opplyser at dette skal monteres i regi av borettslaget. Konferer med eier for nærmere opplysning. | |

| Overflatebehandlinger må påregnes.<br>Justeringer/smøring av enkelte vinduer og balkongdør anbefales.<br>Balkongdør må påregnes utskiftet på kortere sikt. | |

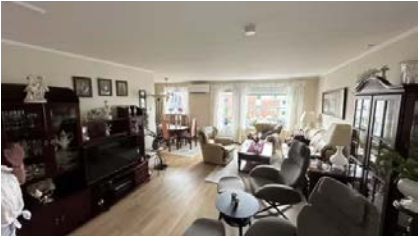
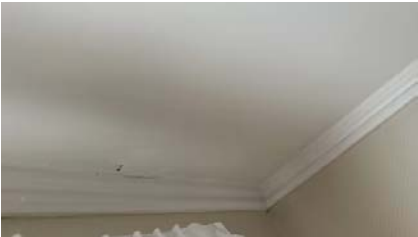
6.3 Etasjeskille og gulv på grunn

| Type | Betongdekke |
| Parkett i stue/kjøkken og entre montert i 2023. Deler av tak og vegg overflater oppmalt i den forbindelse. | |
| Enkel nivellering<br>Ved enkel og vilkårlig nivellering registreres det høydeforskjell på mellom 0-25 mm avvik på total planhet i entre/gang.<br>Ved evt. legging av nytt gulv som stiller krav til planhet av underlaget, må tiltak påregnes.<br>Det er ikke registrert forhold som tyder på svekkelser i konstruksjonen.<br>Ujevnheter i gulv er påregnelig normalt i stedstøpte gulv og gulv som er pålagt flytegulv.<br><br>Merknader:<br>-Stedvis noe spenninger, brukslitasje i toppdekke, påregnelig normalt.<br>-Hull i vegg på soverom/kontor, dette skyldes håndtak fra dør.<br>-Stedvis riss/krakelering innvendige hjørner, og overgang vegg/himling, påregnelig normalt.<br>-Det registreres krakelering/ujevn puss/maling i overgang yttervegg/dekke i stue. Dette skyldes trolig utett overgang fra overliggende balkong/fasade.<br>Anbefaler nærmere kontroll/utbedring av fasade, samt kontroll av kuldebro. | |

| Ikke behov for umiddelbare tiltak men ved evt. legging av nytt gulv som stiller krav til planhet av underlaget, må tiltak påregnes.<br>Nærmere kontroll/utbedring av fasade, samt kontroll av kuldebro. Dette arbeidet faller normal sett under borettslaget ansvar. | |

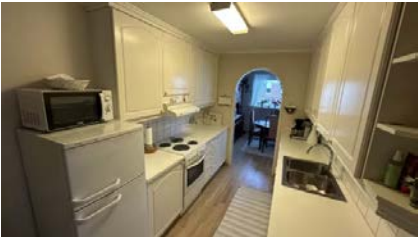
6.4 Kjøkken

| Kjøkkeninnredning med hvit profilert fronter og laminert benkeplate, opplyst montert i 2005.<br>Innredningen fremstår med normal tilstand i henhold til alder.<br>(oppvaskmaskin montert i 2023)<br>Merknader:<br>-Stedvis noe mindre svelling/bruksmerker på enkelte fronter.<br>-Enkelte fronter behøver mindre justering.<br><br>Generell info:<br>Avløpsrør under kjøkkenvask bør etter strammes med jevne mellomrom, dette fordi disse over tid glir fra hverandre ved bruk av varmt og kaldt vann, og kan forårsake fuktskade i skap og eventuelt nærliggende gulv.<br>Anbefaler montering av komfyrvakt og waterguard. | |

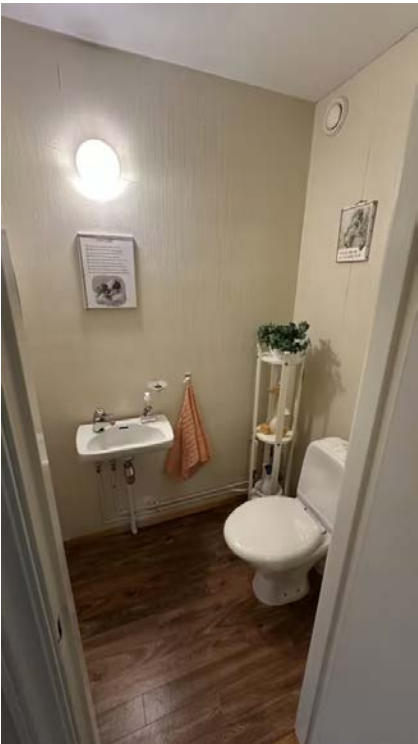
6.6 Toalettrom

| "Treg" oppsamling av vann i sisterne.<br>Iring på vanntilførsel til sistere, ingen registrert lekkasje. | |

| Nærmere kontroll/utbedring av flottør/ventil, samt vanntilførsel til sistere. | |

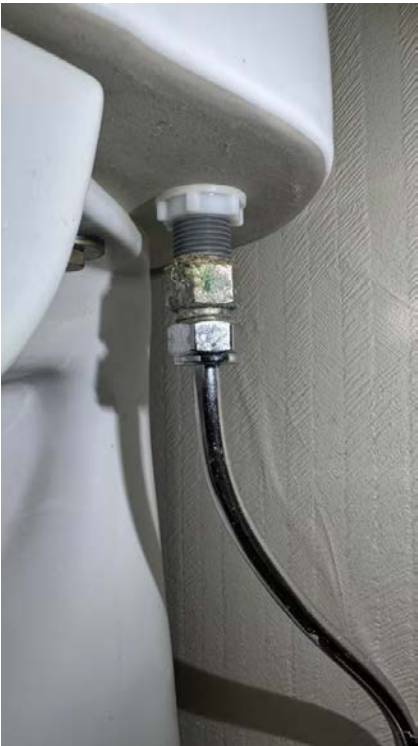
## 6.7 Avløpsrør

| Type avløpsrør | Plast, Støpejern |

| Har avløpsrør nådd en alder som gir økt risiko for skader eller følgeskader? | Ja |
| Bygningens avløpsrør med varierende alder, ingen spesielle avvik registrert på synlig opplegg.<br>Innvendige avløpsrør av typen soil må påregnes utskiftet på sikt, da det innvendige tverrsnittet reduseres over tid som følge av rust og til tettinger.<br>Avløpsanlegg fra byggeåret har nådd en høy alder og skader / lekkasjer kan oppstå.<br>-Normal levetid på avløpsledninger av støpejern er 30 til 40 år. | |

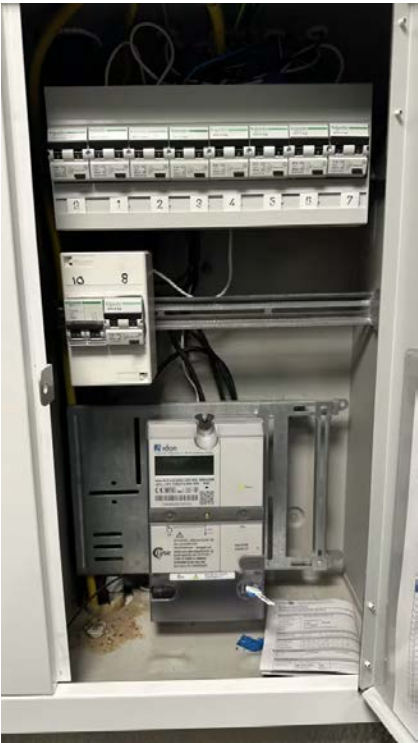
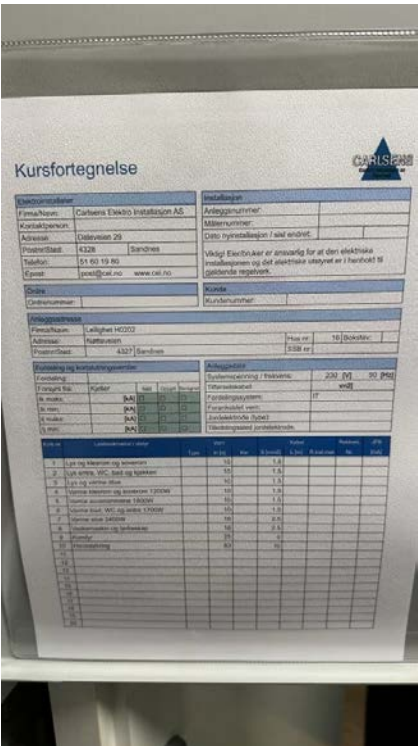
6.9 Elektrisk

| Er det foretatt kontroll av det lokale el tilsyn i løpet av de siste 5 år | Nei |
| Type sikringer | Skrusikringer |
| Er det tegn på varmgang (termiske skader) på kabler, brytere, downlight, stikkontakter, og elektrisk utstyr? | Nei |

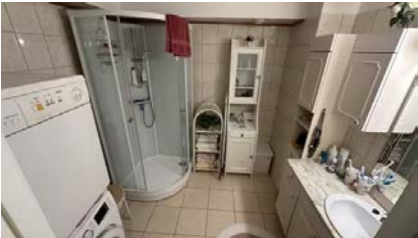
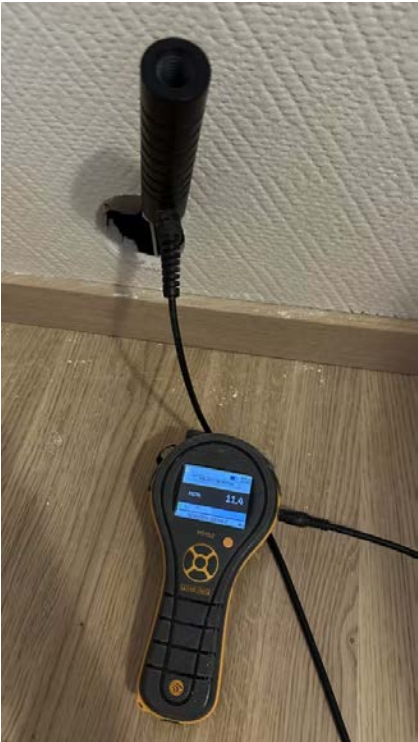
6.12 Våtrom: Bad/vaskerom

Flislagte overflater.  
Merknader:  
- Stedvis noe ujevn montering av flis ift. dagens krav til planhet.  
- Gulvet har fall til sluk, men dette er mindre enn referansenivået. Oppbrett av membran ved dør er mindre enn 15 mm. Lekkasjevann vil ikke ledes til sluk pga manglende fall.  
-Misfarging i himling omliggende lysarmatur på bad/vaskerom.

| Overflate | |
|---|---|
| Er det påvist avvik i krav om høydeforskjell på tettesjikt/fall til sluk? | Ja |
| Er det fare for at lekkasjevann fra installasjoner i rommet ikke når sluket? | Ja |

| Er det påvist feil utførelse, feil materialvalg, eller skader i tettesjikt med fare for fuktskade? | Ja |

Våtrom fungerer med dagens tilstand, men på grunn av påviste forhold anbefales fortsatt bruk av dusjkabinett for å unngå ytterligere fuktbelastning i påvente av en oppgradering.  
Heve membran ved dørterskel, eventuelt montere vannsensor i påvente av en oppgradering.
