**Salgsobjekt:** Enebolig  
**Eierform:** Eiet  
**Byggeår:** 1959  
**BRA-i/BRA Total** 184/184 kvm  
**Tomtstr.:** 434 m<sup>2</sup>  
**Soverom:** 5  
**Antall rom:** 7  
**Gnr./bnr.** Gnr. 14, bnr. 264  
Gnr. 14, bnr. 2014  
**Oppdragsnr.:** 1411250378

# Lækker enebolig med praktikantdel - Stor, solrik hage - Garasjeplass - Elbil-lader - 5 soverom

Befaringsdato: 25.08.2025

Rapportdato: 28.08.2025

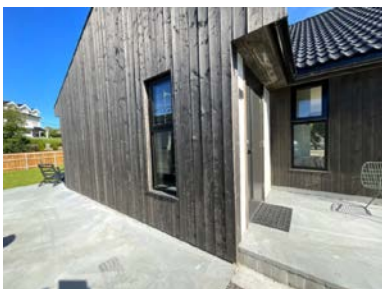
- Lokal utbedring bør foretas for å øke avstanden mellom terreng og bordkledning.

Kledning som står nærme terrenget vil ha økt behov for maling og med fare for fukt og råte i kledningen og bakenforliggende konstruksjoner.

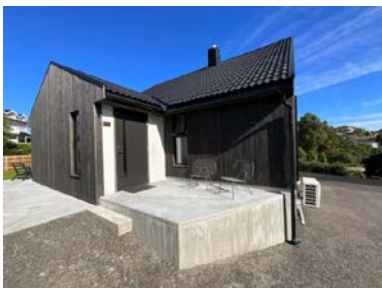
### Vurdering av avvik:

- Rekkverk må monteres for å lukke avviket.

Kostnadsestimat: Under 10 000

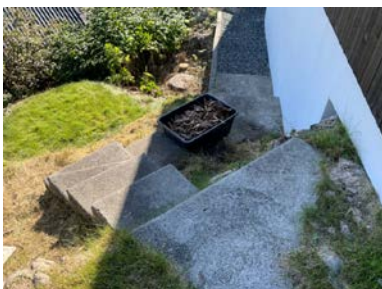
Utvendige trapper av betong.

Konsekvens av manglende rekkverk er at trappen er mindre sikker i bruk og gir økt fare for fallskader.

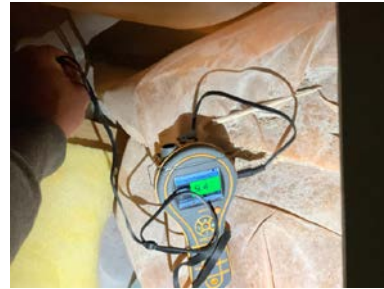
Bakkant av boligen ligger delvis under terrenget. Veggene er påførte av tre. Rommene som vender mot terrenget er bad/vaskerom, soverom og bod. På badet er det plater på veggene, på soverommet malte gipsplater og i boden synlig betong/fjell. Målingen er utført i bunnsvill på badet da det er tilgang fra boden. Fuktvotemåling (vekt%) i konstruksjonen ble målt til 9.

Fuktighet i påførte vegger under terrenget vil variere med årstidene og verdiene kan være normal fra 18 vektprosent og ned til 0.

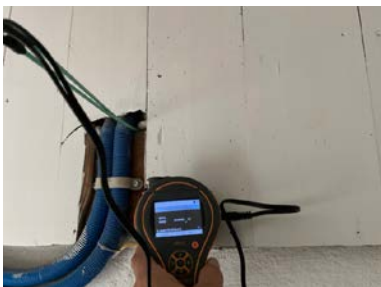
Hulltaking er ikke foretatt da det er tilgang på baksiden av panelet i trappen. Fuktkvotemåling (vekt%) i konstruksjonen ble målt til under 6.

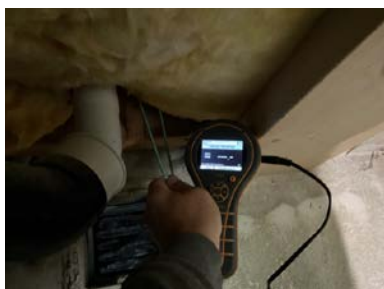
Hulltaking er ikke gjennomført fordi det er unødvendig. Det er tilgang til konstruksjonen via åpning for vannrør i taket i kryperommet under badet. Fuktivotemåling (vekt%) i konstruksjonen ble målt til under 6%.

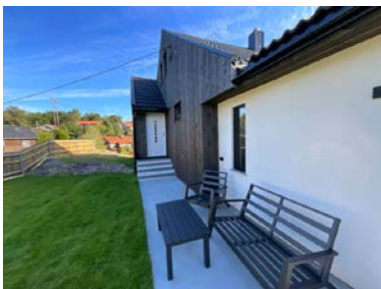
Boligen er oppført med delvis kjeller, det er stedvis flatt terreng/svakt fall bort fra murene. Eventuelt overvann på eiendommen vil ikke gjøre skade i bygget eller i grunnforholdene.

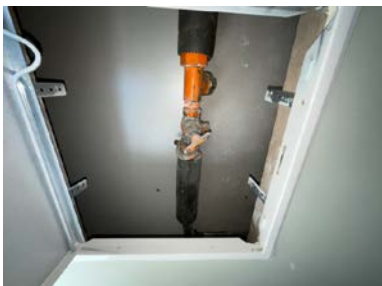
Avløpsrør av soil/plast tilkoblet offentlig avløp via private stikkledninger.  
Vannledning av metall tilkoblet offentlig vann via private stikkledninger.  
Innvendig stoppekran er ikke funksjonstestet.  
Utvendig stoppekran er ikke lokalisert.

- Det er ikke behov for utbedringstiltak siden anlegget fungerer i dag, men ut ifra alder kan skader plutselig oppstå på eldre anlegg.
