# Lys og moderne 4-roms leilighet på populære Justneshalvøya - sjøutsikt, terrasse, Parkering i kjeller

Velkommen til Fiolveien 30 - en moderne og tiltalende 4-roms selveierleilighet beliggende på attraktive Justneshalvøya!

Befaringsdato: 27.05.2025

# Tilstandsrapport

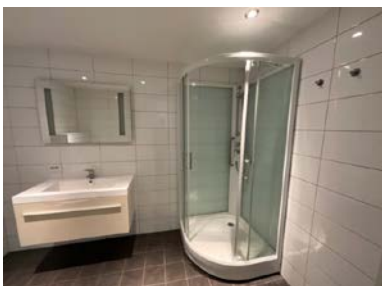
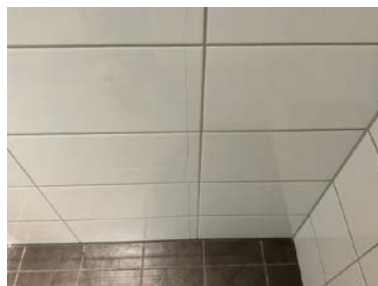
- Det er påvist sprekker i fliser.

Sprekk i flere fliser.

- Fliser må skiftes.
- Dersom tiltaket ikke utføres er det fare for videre skadeutvikling.

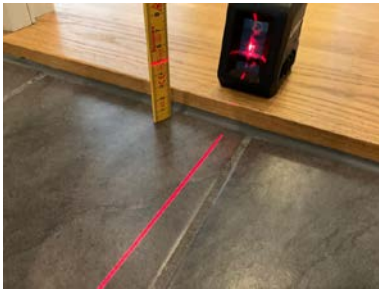
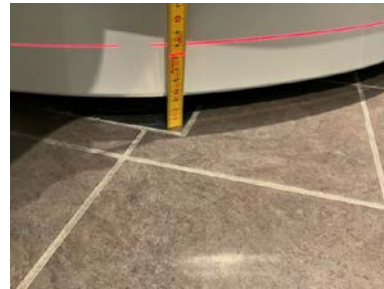
- Det er påvist avvik i fallforhold til sluk i forhold til krav i forskrift på byggetidspunktet.

Store deler av gulvflaten har flat utførelse, ved en eventuell lekkasje vil det bli stående vann på deler av gulvet.

- Til tross for avviket i fall/høydeforskjell til sluk, vil gulvet fortsatt kunne lede vann mot sluket, men med redusert effektivitet. Dette kan potensielt øke risikoen for vannansamling i enkelte områder av badet.
  - Et bad med manglende/ redusert fall til sluk blir mindre funksjonelt og sikkert for brukeren. Dette kan medføre stående vann på gulvet, vann som ikke ledes effektivt til sluket, økt risiko for at vann renner ut av rommet og redusert sklisikkerhet på gulvet.
  - Det benyttes tett dusjkabinett og gulvet får ingen vannbelastning ved normalt bruk, men hver obs på lekkasjevann.
- Avviket har ingen konsekvens ved dagens bruk, ved endret bruk må det etableres fall til sluk.

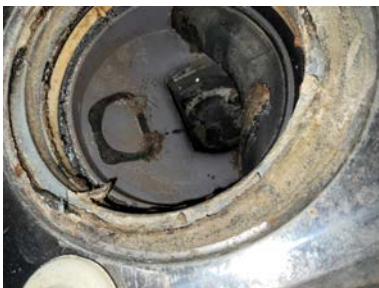
### 1 TG 2 Sluk, membran og tettesjikt

- Det er viktig å merke seg at levetiden til en membran varierer basert på kvalitet, installasjon og bruk. Eldre membraner kan bli sprø og sprekke opp, noe som fører til at de mister sin vanntettende funksjon. Dette kan resultere i vannlekkasjer gjennom vegger og gulv og fuktskader.

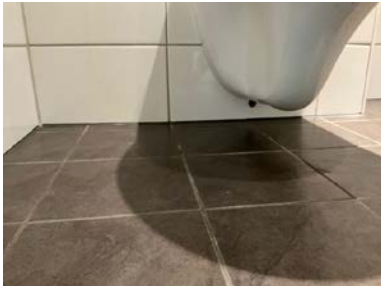
### 1 TG 1 Sanitærutstyr og innredning

Rommet har innredning med nedfelt servant, veggmontert toalett og dusjkabinett.

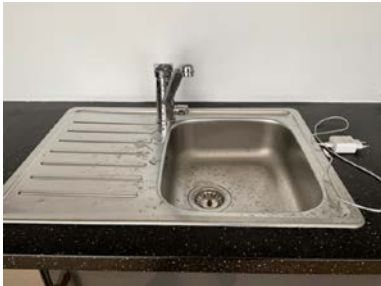
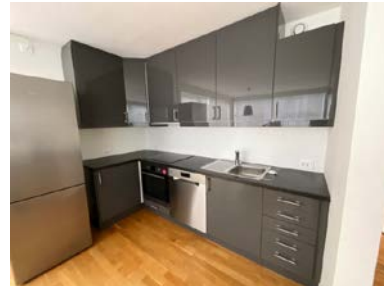
Lekker fra kran.

Bytte kran.

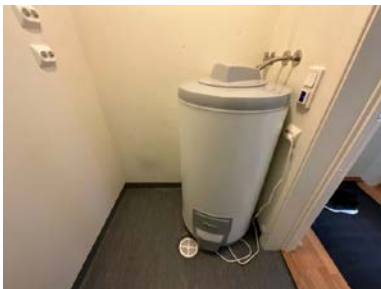
### 1 TG 1 Overflater og konstruksjon

Rommet er vurdert som: rom med vanninnstallasjoner. Gulv og eventuelle vegger må ha fuktbestandige materialer, det vil si at overflaten må kunne tåle en begrenset fuktpåkjenning over kortere tid.  
På gulvet er det belegg. Vegger og tak med malte overflater.  
Sluk i gulvet ved varmtvannsbereder.

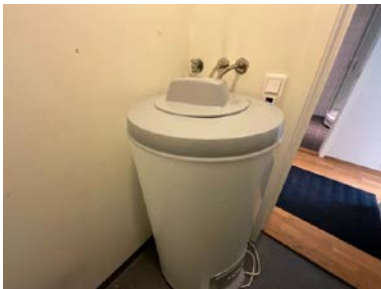
## ! TG 1 Varmtvannstank

Varmtvannstanken er på ca. 200 liter.
