**Ny hytte til vinterferien? Ski in-/out, men allikevel usjenert. Utsikt, sol, anneks, rålekkert innredet - må ses!**

**Salgsobjekt:** Fritidseiendom  
**Eierform:** Eiet  
**Byggeår:** 2021  
**BRA-i/BRA Total** 167/178 kvm  
**Tomtstr.:** 996.1 kvm  
**Soverom:** 6  
**Antall rom:** 9  
**Gnr./bnr.** Gnr. 142, bnr. 82  
**Oppdragsnr.:** 1312250074

| Tilstandsrapport ..... | 80 |

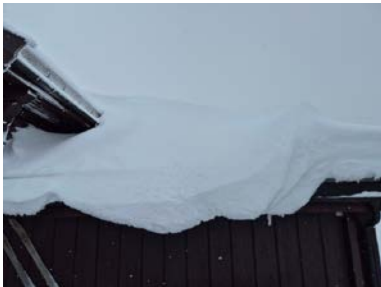
Taktekkingen utført med DD-papp over finerplate, videre luftesjikt, platon og torvtak.

Taket var snødekket på befaringstidspunktet og kunne derfor ikke inspiseres. Vurderingen er derfor basert på alder og opplysninger fra eier.

Snødekket tak.

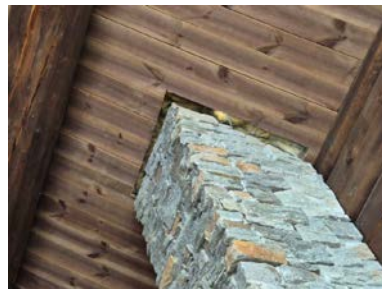
Mangler omramning/listverk rundt pipe.

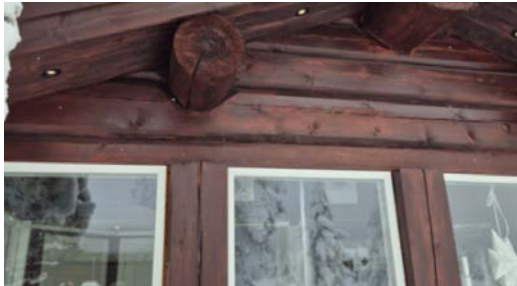
Løsningen kan medføre stående vann og snø på toppen av stolpene, noe som gir økt fuktbelastning og risiko for råteskader i endaved over tid. Det bør etableres fall eller monteres beslag, eller annen beskyttelse på stolpene.

Stolper er kuttet rett i toppen.
