Skogsvegen 60D, 8660 MOSJØEN

**Delikat og innbydende 3-roms i  
Jordbærtoppen BRL. Anno 2022  
Carport  
Flotte sol- og utsiktsforhold**

# Tilstandsrapport

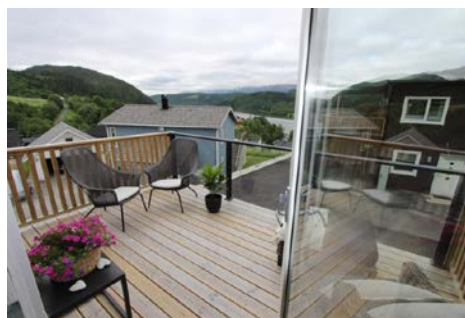
Balkong på ca. 11 m<sup>2</sup> med utgang fra stue. Rekkverkshøyde 100 cm., rekkverk av impregnerte materialer og glass. Bygningsdelen er en del av byggets felleskonstruksjoner hvor borettslaget har vedlikeholdsansvaret.

Balkong.

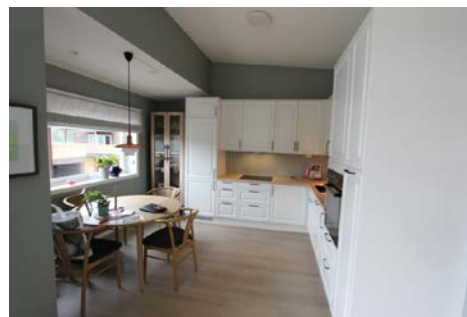
Laminatgulv i rommet, sparklet og malte vegger og himling. Kjøkkeninnredning i laminat utførelse med profilerte fronter og laminat benkeplater. Innmontert induksjons platetopp, stekeovn, oppvaskmaskin, kjøøl/fryseskap, komfyrvakt og elektronisk vannstopp i kjøkkenbenken. Glassplater montert på vegg bak platetoppen og oppvaskkummen.

Kjøkken.

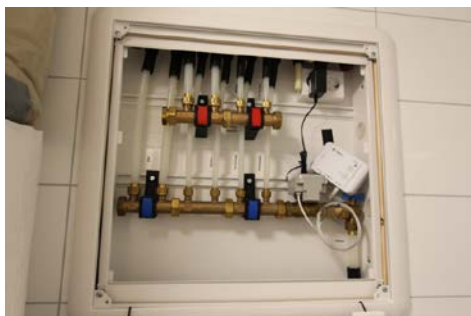
Innvendige vannledninger av plastrør med fordelingsskap montert i boden i leiligheten. Stoppekran og elektronisk vannstopp montert i fordelingsskapet, og overløp fra fordelingsskapet. Det er sluk i gulv i rommet.

Fordelingsskap for vannledninger.

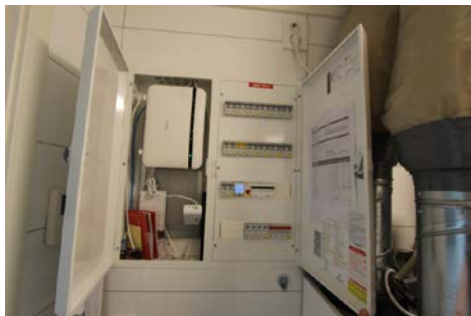
Sikringsfordeling

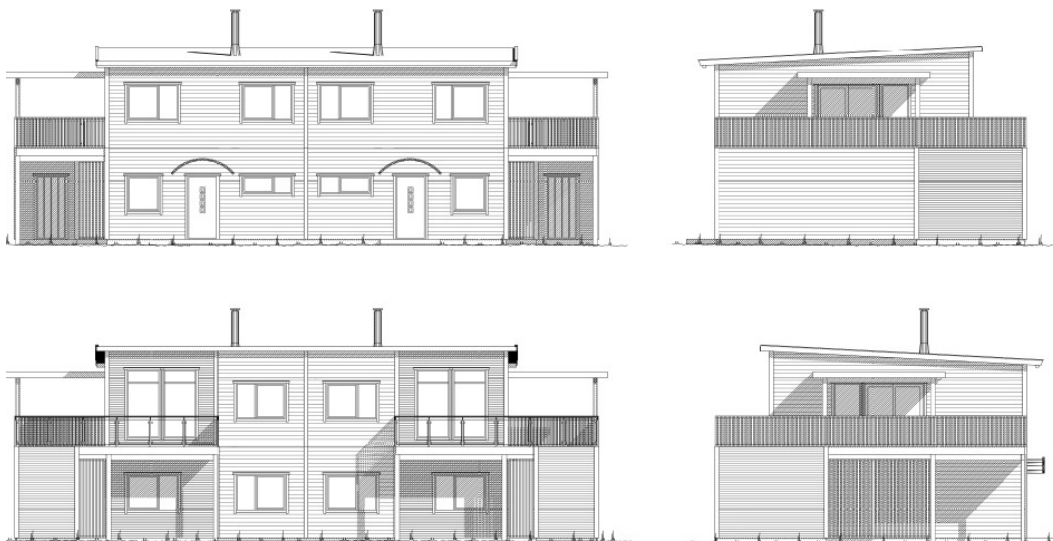
**Fig. 1** Tomannsboliger, vertikaldelt, type Moss – 4 stks.

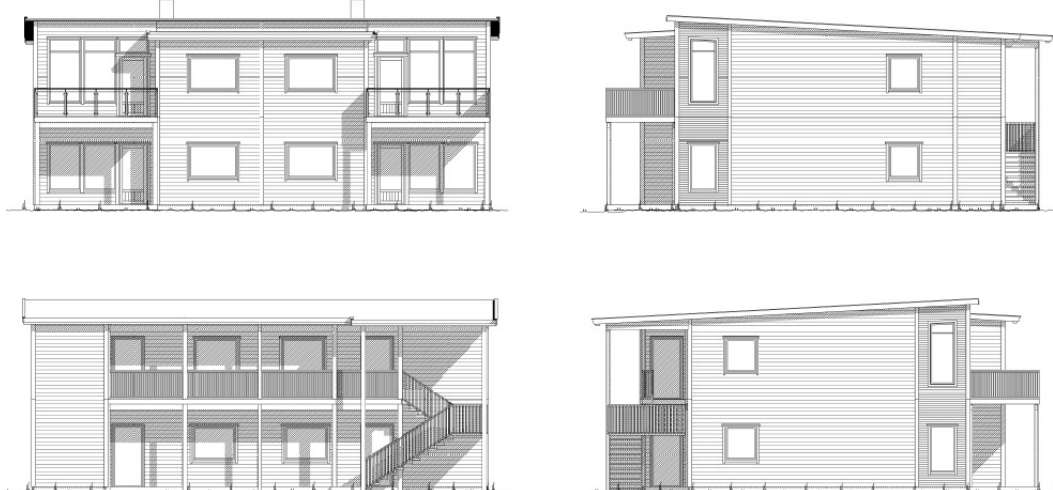
**Fig 2** Firemannsboliger, vertikal/horisontaldelt, type Bjøra – 3 stks.

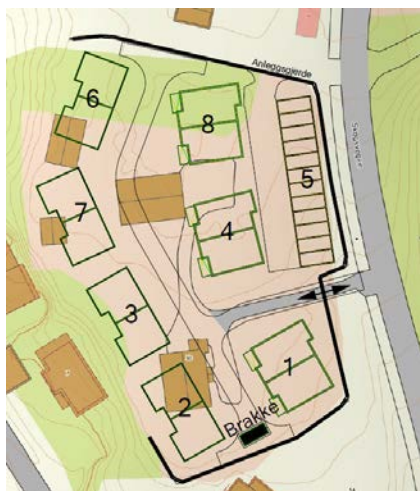
Det foreligger riggplan, datert 08.07.2021 fra Trond Tverå AS, samt skilting. Riggplan beskriver ikke de krav i reguleringsplanens bestemmelse om tidsrom for gjennomføring. Dette forutsettes overholdt.

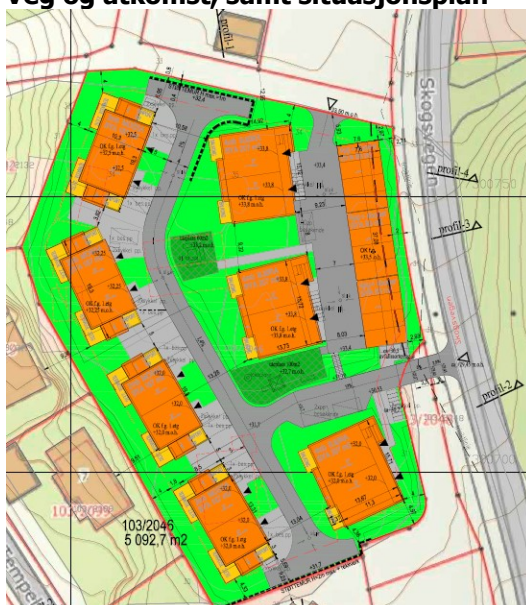
Veg og atkomst etableres i tråd med reguleringsplan og situasjonsplan.

Situasjonsplan er datert 8.03.2021. Det er uklart om denne situasjonsplan er i tråd med senere vedtatt reguleringsplan. Det settes som vilkår at situasjonsplan skal oppdateres før IG kan gis.

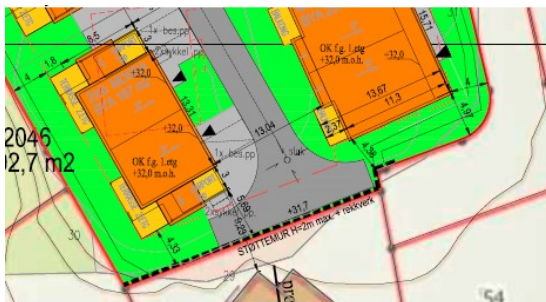
#### Situasjon ved rammesøknad

Det søkes om endring av gitt tillatelse med hensyn til forlengelse av støttemur i sør. Støttemuren er oppgitt å ha en høyde på 1,2 meter og skal oppføres med rekkverk.

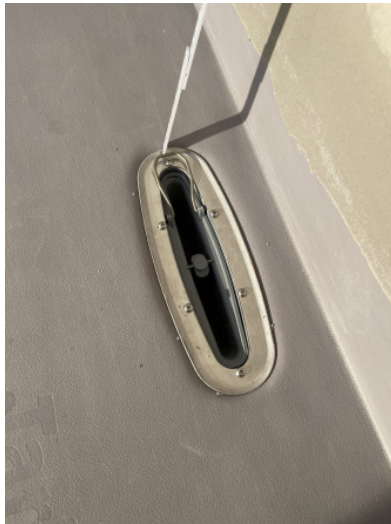
2 (image.jpg)

**Listepunkt:** ALT A. 1:50 minimum 0,8 meter ut fra sluk  
dersom dusjen er over sluk

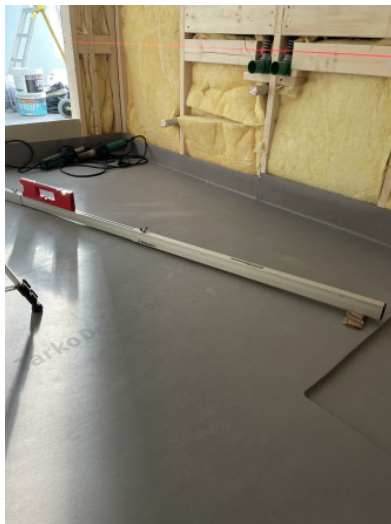
**5** (image.jpg)**Sjekkliste:** Stedlig kontroll av våtrom**Listepunkt:** ALT B. Det må være fall mot sluk på hele gulvet, Minimum 1:100. Skal være jevnt fordelt(fordel at det økes i dusjsjonen)**Lastet opp av:** John Mikalsen, 16.02.2022 12:29

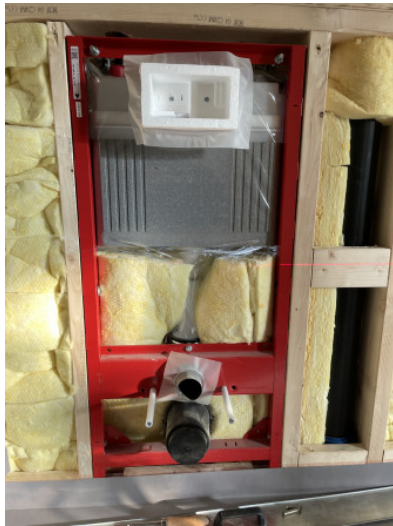
7 (image.jpg)

**Listepunkt:** Innebygget sisterner og vannskap har utløp, for evt. lekkasje

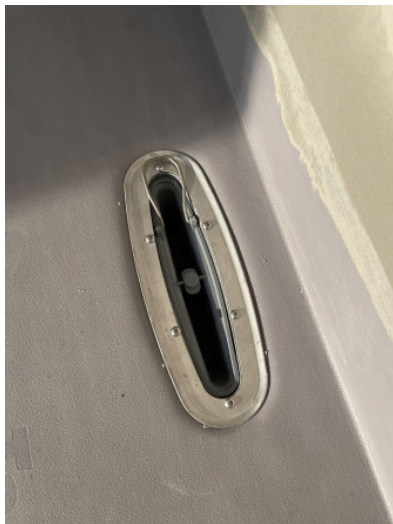
8 (image.jpg)

**Listepunkt:** Kontroller membran og sluk mansjett
