# Tilstandsrapport

Boligbygg med flere boenheter

Skogsvegen 60 D, 8660 MOSJØEN

Befaringsdato: 24.02.2025

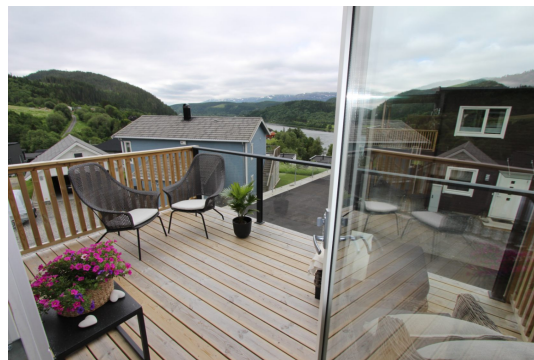
Balkong på ca. 11 m<sup>2</sup> med utgang fra stue. Rekkverkshøyde 100 cm., rekkverk av impregnerte materialer og glass. Bygningsdelen er en del av byggets felleskonstruksjoner hvor borettslaget har vedlikeholdsansvaret.

Balkong.

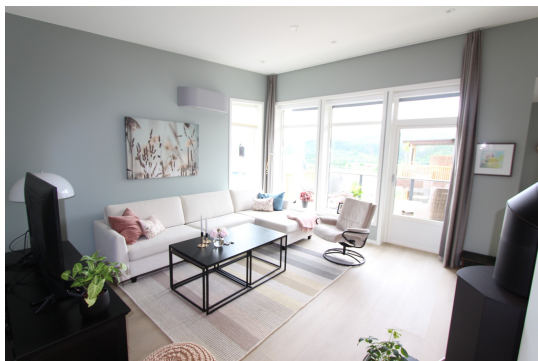
Utsnitt av stue.

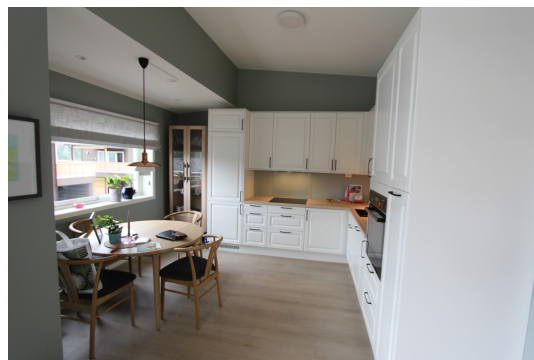
Laminatgulv i rommet, sparklet og malte vegger og himling. Kjøkkeninnredning i laminat utførelse med profilerte fronter og laminat benkeplater. Innmontert induksjons platetopp, stekeovn, oppvaskmaskin, kjølfrysenskap, komfyrvakt og elektronisk vannstopp i kjøkkenbenken. Glassplater montert på vegg bak platetoppen og oppvaskkummen.

Kjøkken.

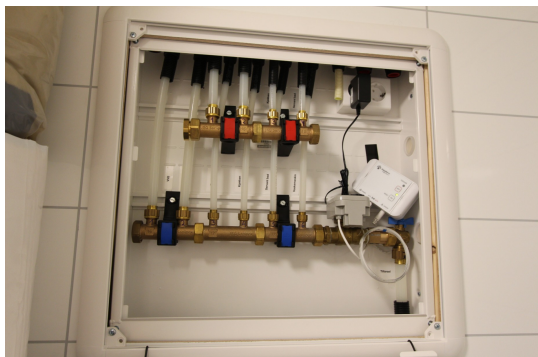
Innvendige vannledninger av plastrør med fordelingsskap montert i boden i leiligheten. Stoppekran og elektronisk vannstopp montert i fordelingsskapet, og overløp fra fordelingsskapet. Det er sluk i gulv i rommet.

Fordelingsskap for vannledninger.

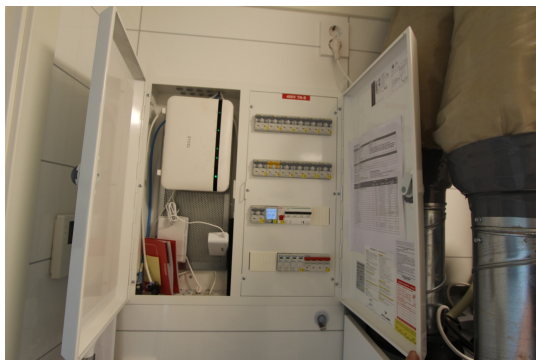
Sikringsfordeling

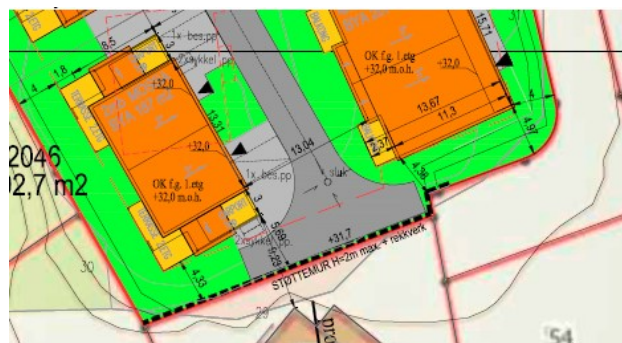
Situasjon ved rammesøknad

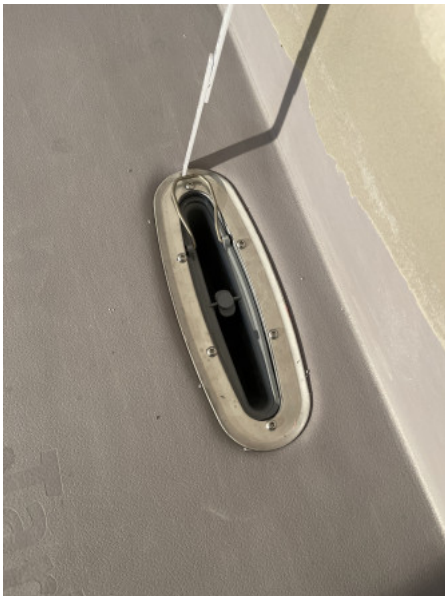
**2** (image.jpg)**Sjekkliste:** Stedlig kontroll av våtrom**Listepunkt:** Navn på rom**Sjekkliste:** Stedlig kontroll av våtrom**Listepunkt:** ALT A. 1:50 minimum 0,8 meter ut fra sluk dersom dusjen er over sluk**Lastet opp av:** John Mikalsen, 16.02.2022 12:13

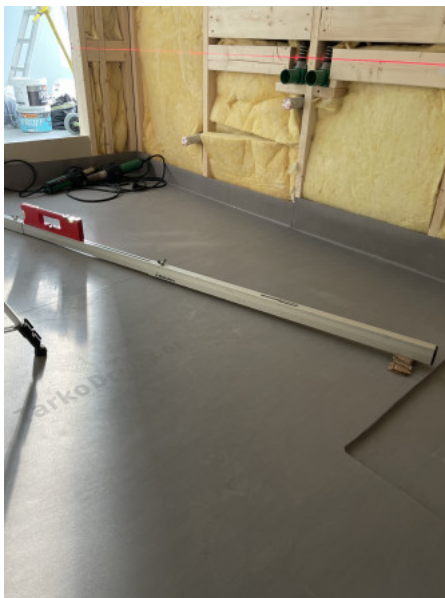
**5 (image.jpg)****Sjekkliste:** Stedlig kontroll av våtrom**Listepunkt:** ALT B. Det må være fall mot sluk på hele gulvet, Minimum 1:100. Skal være jevnt fordelt (fordel at det økes i dusjsonen)**Lastet opp av:** John Mikalsen, 16.02.2022 12:29

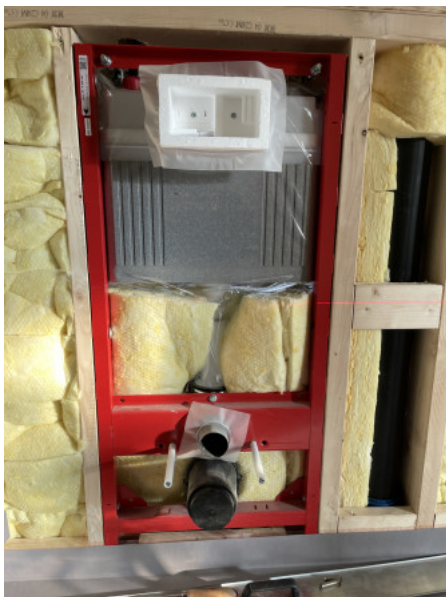
7 (image.jpg)

**Listepunkt:** Innebygget sistene og vannskap har utløp, for evt. lekkasje

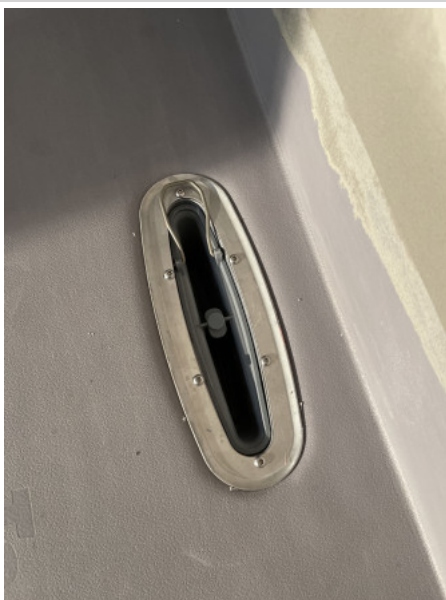
8 (image.jpg)

**Listepunkt:** Kontroller membran og sluk mansjett
