## Nøkkelinformasjon

**Salgsobjekt:** Enebolig  
**Eierform:** Eiet  
**Byggeår:** 1986  
**BRA-i/BRA Total** 124/148 kvm  
**Tomtstr.:** 329.7 m<sup>2</sup>  
**Soverom:** 3  
**Antall rom:** 5  
**Gnr./bnr.** Gnr. 23, bnr. 101  
Gnr. 23, bnr. 197  
**Oppdragsnr.:** 1304250094

# Meget pen enebolig på Cocheplassen m/båtplass! Nytt bad i 2023. Kjøkken fra 2020. Garasjeplass.

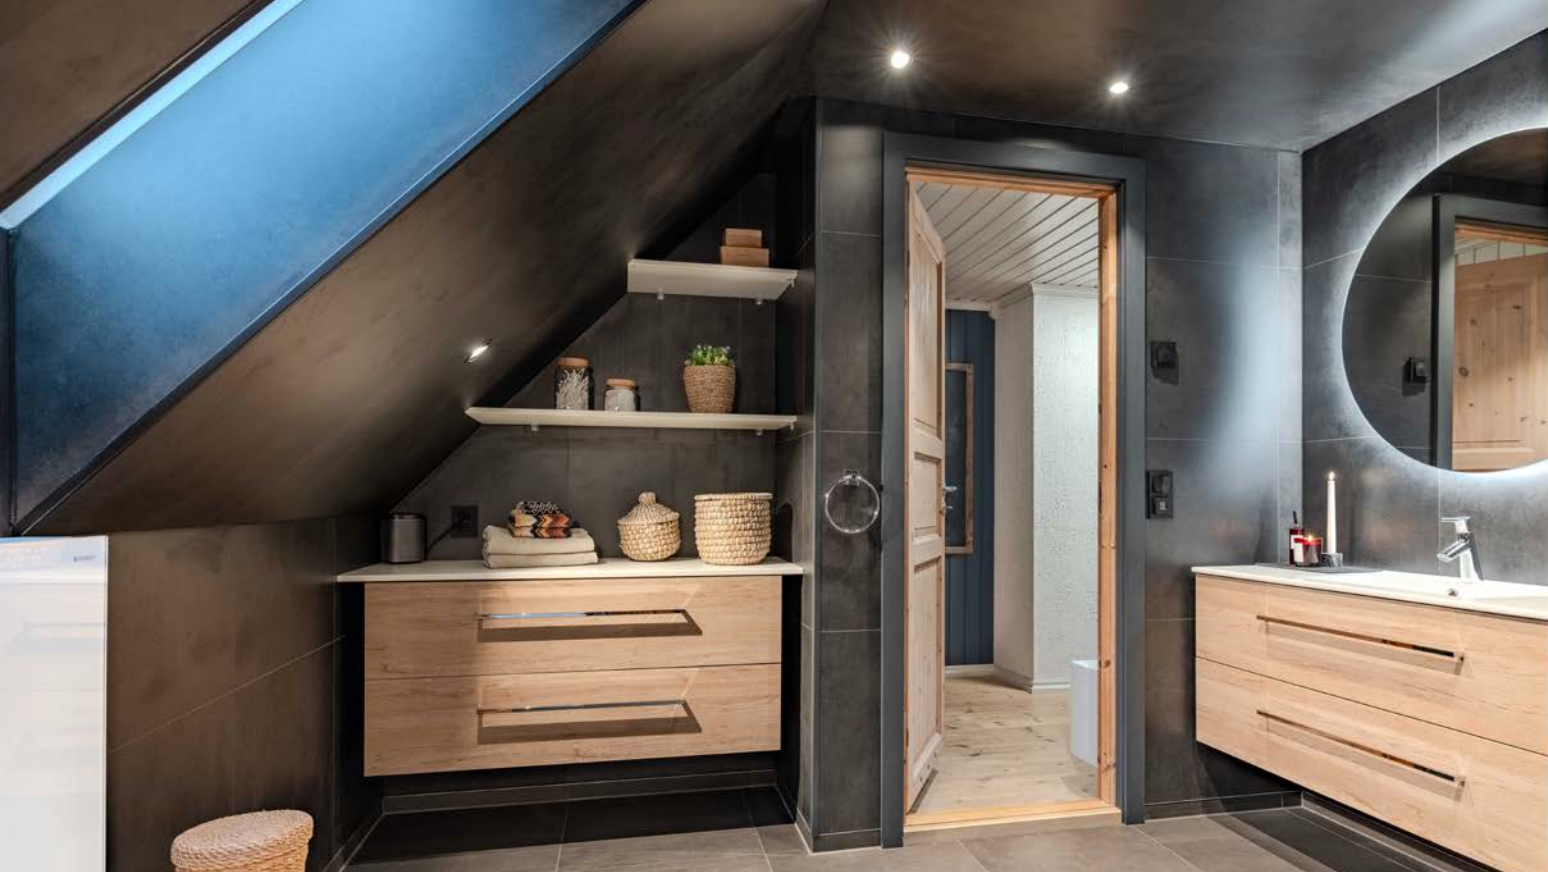
Bad, 2. etg.

Målt med laser ble forskriftsmessig fall til sluk registrert. Nedsenket gulv i dusjnise med spylekant. Flomkant etablert ved dør. Eventuelt lekkasjevann vil ledes til sluk.

Bad er under 5 år gammelt. Hulltagning er ikke påkrevd. Ved bruk av fuktindikator i våtsoner ble ingen unormale fuktverdier målt.

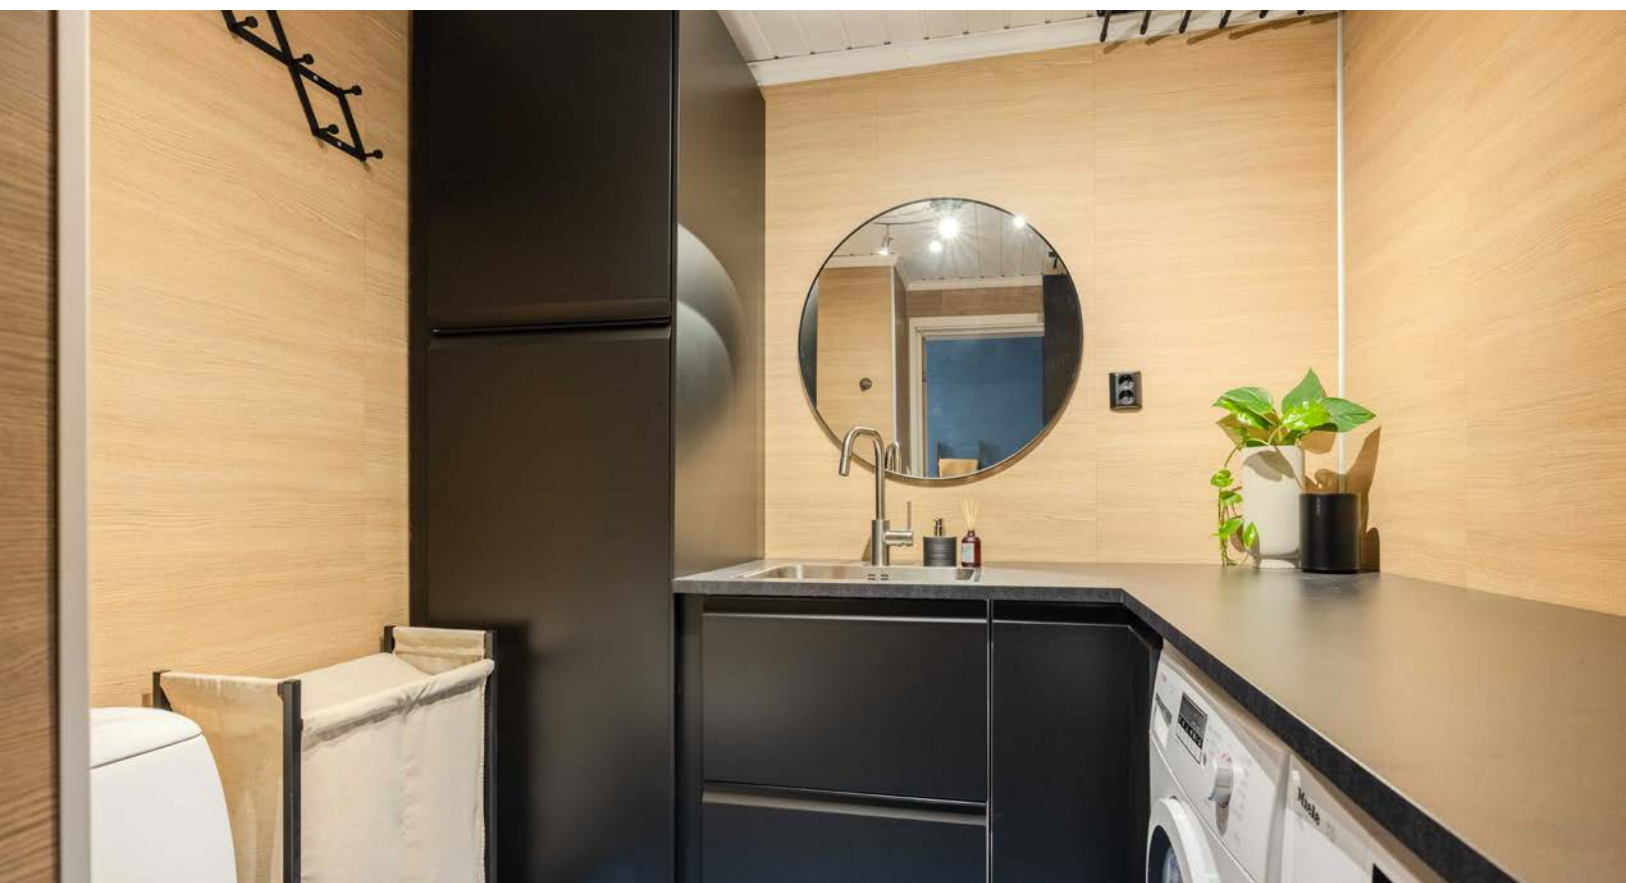
Vaskerom m/toalett i 1. etg.

Målt med laser ble forskriftsmessig fall til sluk registrert. Flomkant etablert rundt vegg og døråpning. Eventuelt lekkasjevann vil ledes til sluk.

Vaskerom har trolig etablert smøremembran under fliser på betong. Fliser og membran fra byggeår. Sluk i PVC/plast fra byggeår. Ved bruk av fuktindikator ble ingen unormale fuktverdier målt på vaskerom.
